Termografirapport

Kunde: Søbo Blok III
Adresse: Thorsager, Reerslev

Termografidato:	24.03.2015
Termograf:	Kjeld Kielstrup
Udendørs temperatur:	6 °C
Stuetemperatur:	21 °C
Temperaturforskel inde-ude Δt :	15 °C
Vejr:	Gråvejr

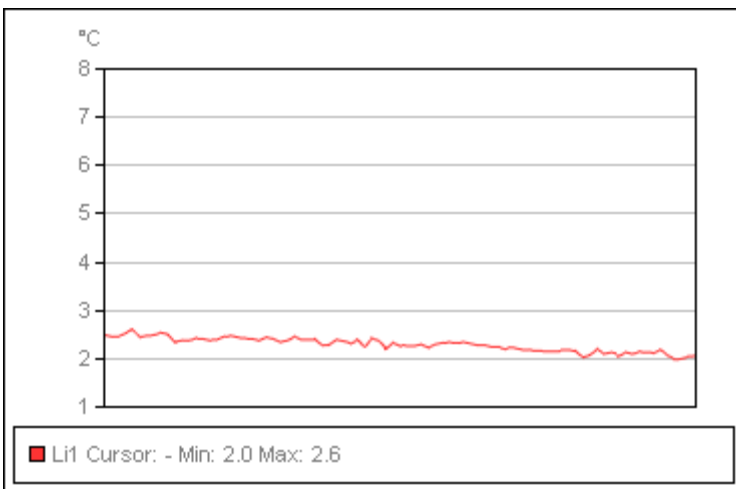
Billede 1. Facade
 Dato og klokkeslæt: 24-03-2015 09:53:12

Kommentar: Rimelig ens temperatur på ydermur !

Anbefaling: Ingen.

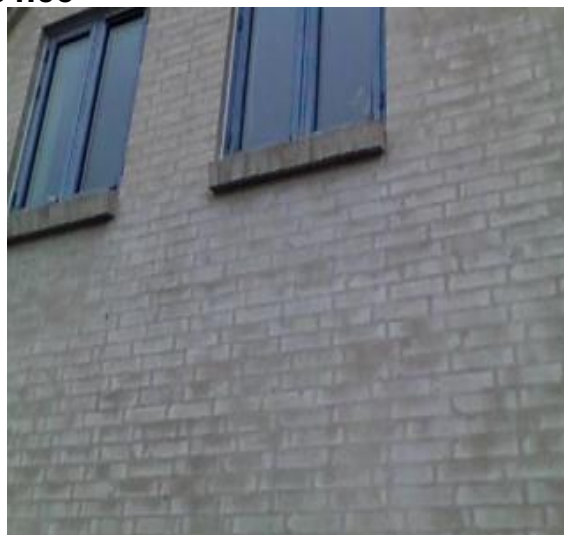
Billede 4. facade
 Dato og klokkeslæt: 24-03-2015 09:54:06

Kommentar: som billede 1

Anbefaling: ingen

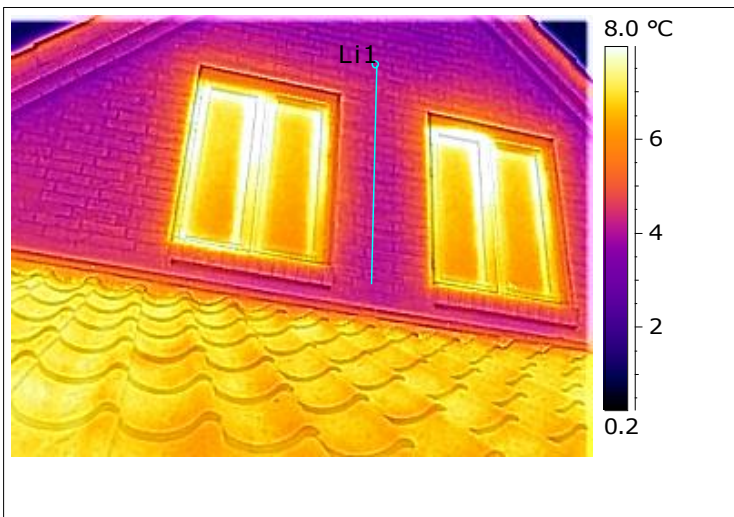
Billede 11. facade
 Dato og klokkeslæt: 24-03-2015 10:02:23

Kommentar: som billede 1

Anbefaling: ingen
