Termografirapport

Kunde: Søbo Blok III
Adresse: Thorsager, Reerslev

Termografidato:	24.03.2015
Termograf:	Kjeld Kielstrup
Udendørs temperatur:	6 °C
Stuetemperatur:	21 °C
Temperaturforskel inde-ude Δt :	15 °C
Vejr:	Gråvejr

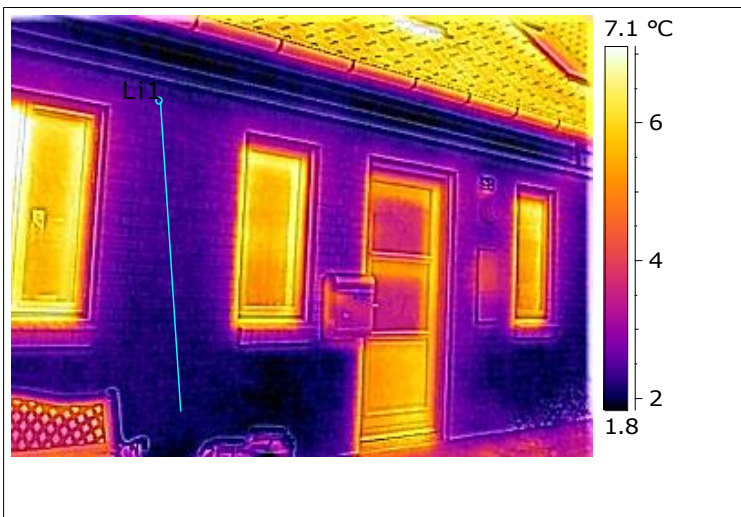
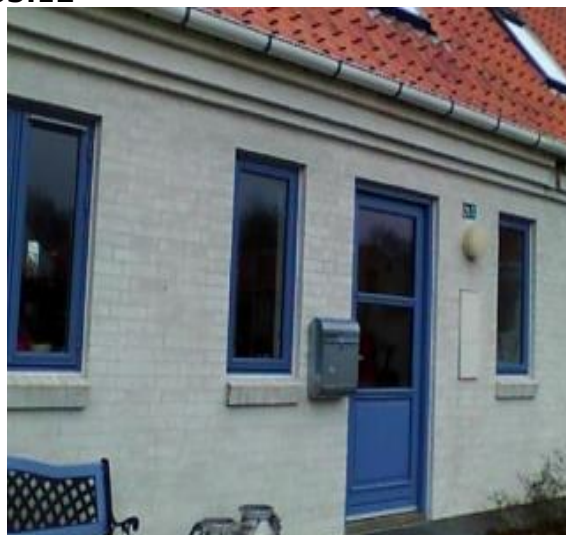
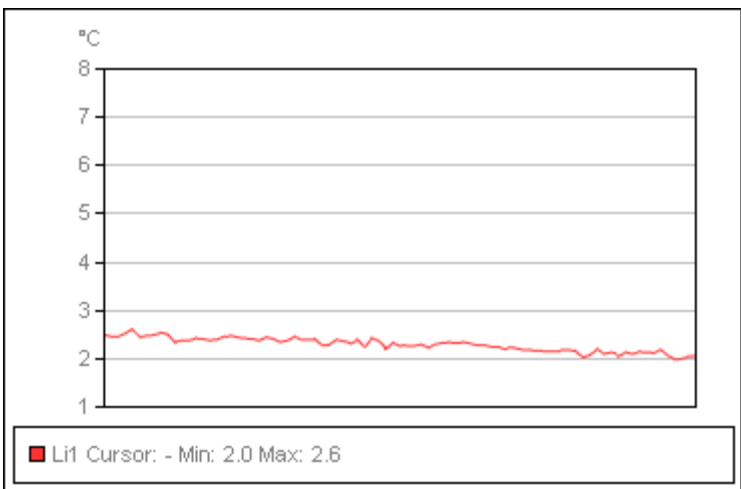
Billede 1. Facade
 Dato og klokkeslæt: 24-03-2015 09:53:12

Kommentar: Rimelig ens temperatur på ydermur !

Anbefaling: Ingen.

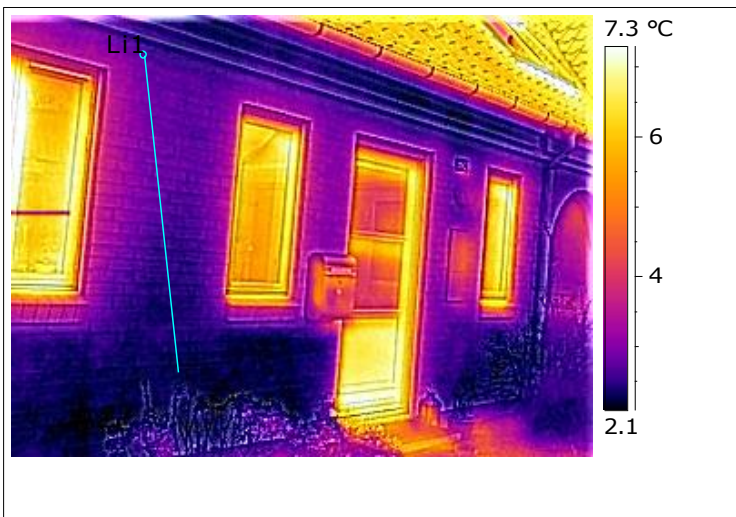
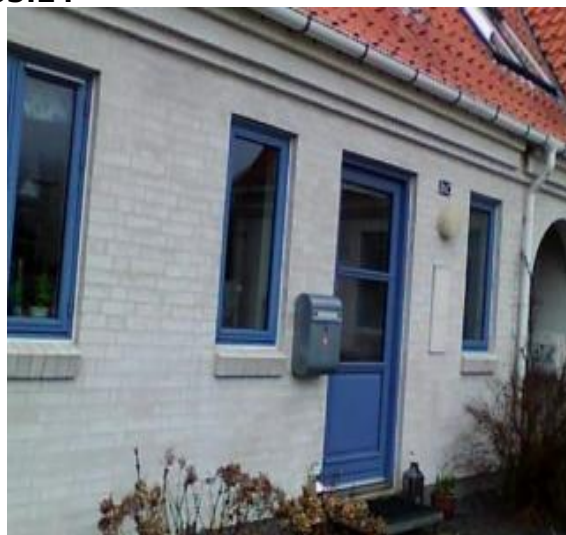
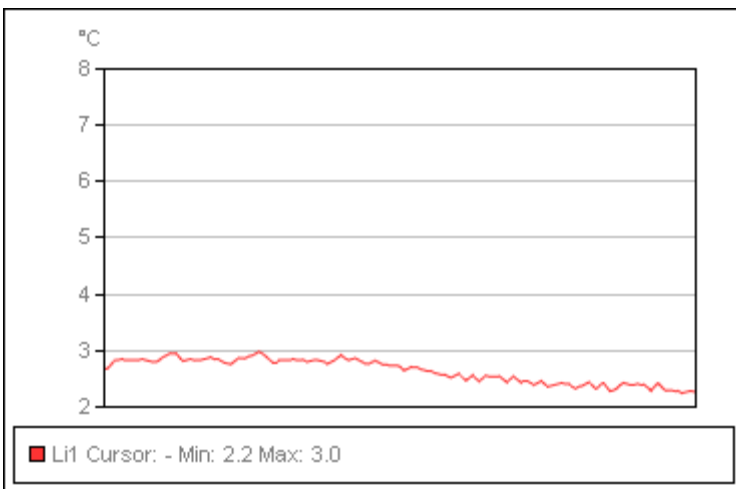
Billede 2. facade
 Dato og klokkeslæt: 24-03-2015 09:53:24

Kommentar: som billede 1

Anbefaling: ingen

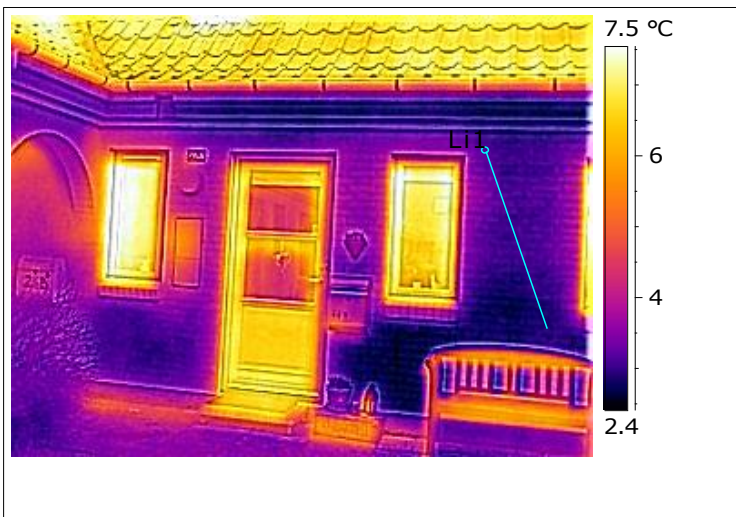
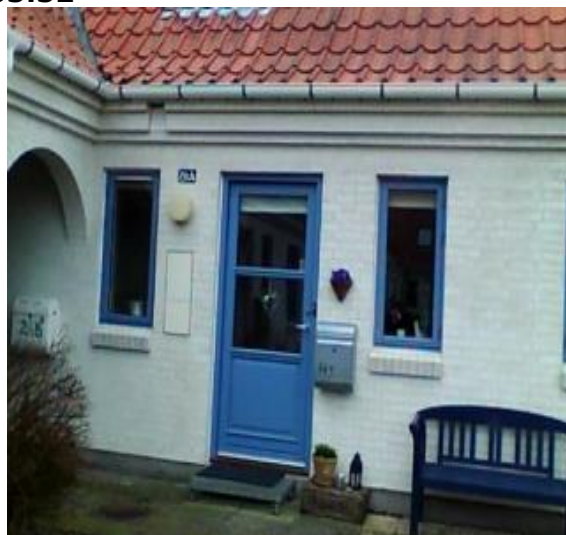
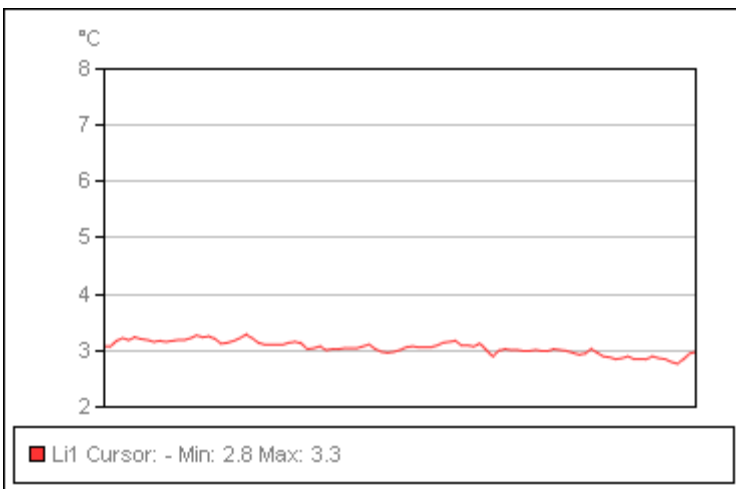
Billede 3. facade
 Dato og klokkeslæt: 24-03-2015 09:53:32

Kommentar: som billede 1

Anbefaling: ingen

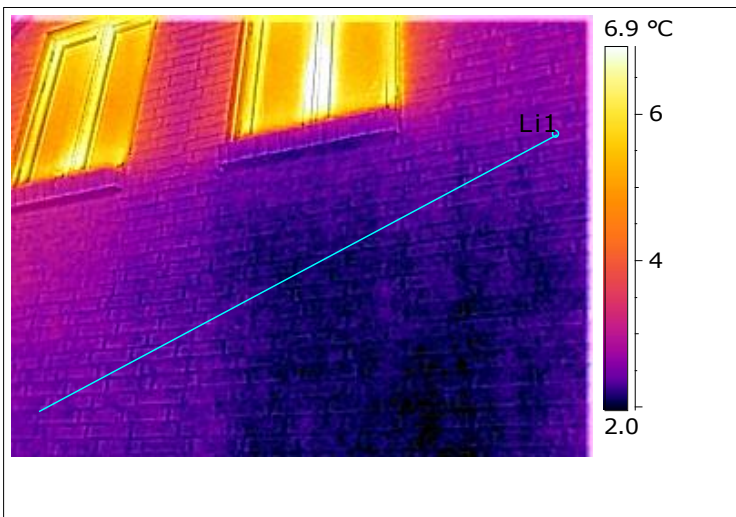
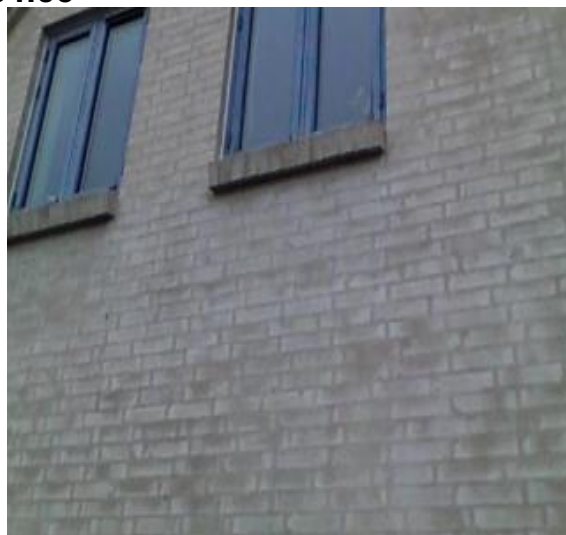
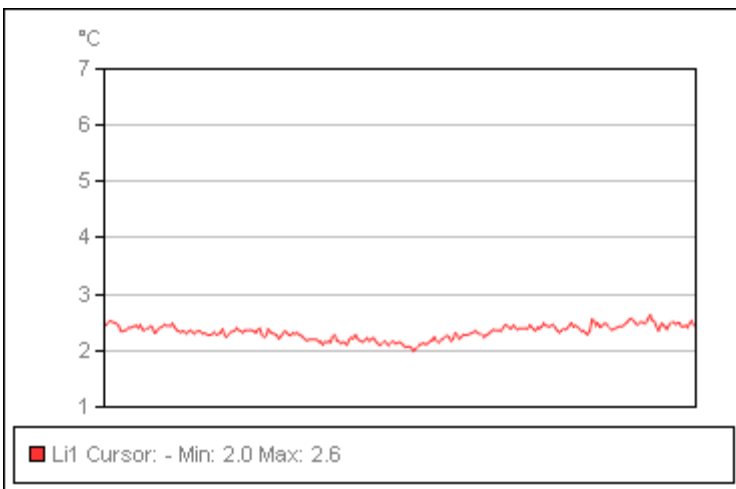
Billede 4. facade
 Dato og klokkeslæt: 24-03-2015 09:54:06

Kommentar: som billede 1

Anbefaling: ingen

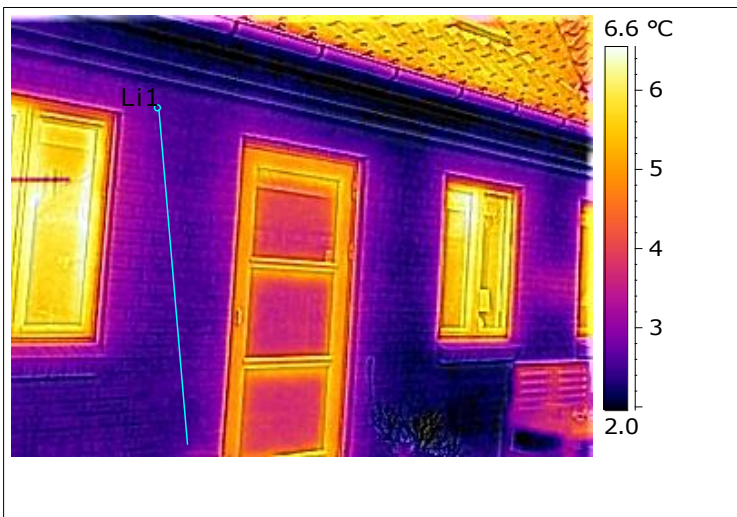
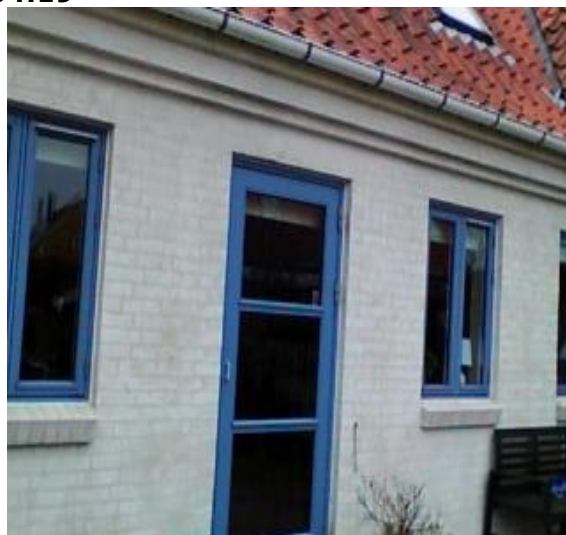
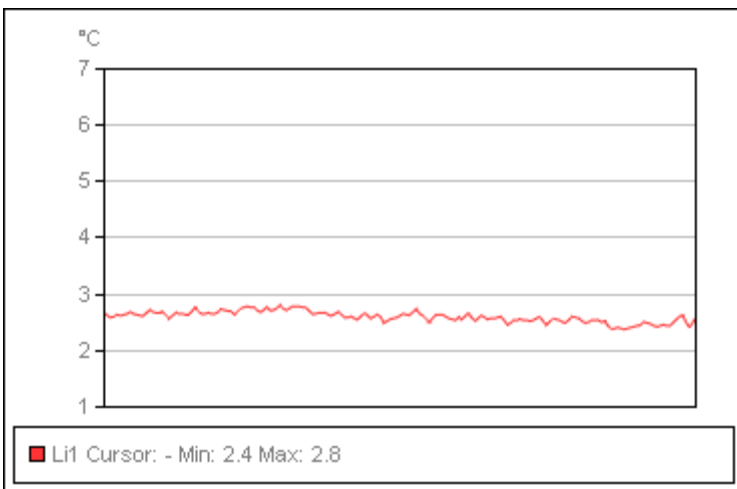
Billede 5. facade
 Dato og klokkeslæt: 24-03-2015 09:54:19

Kommentar: som billede 1

Anbefaling: ingen

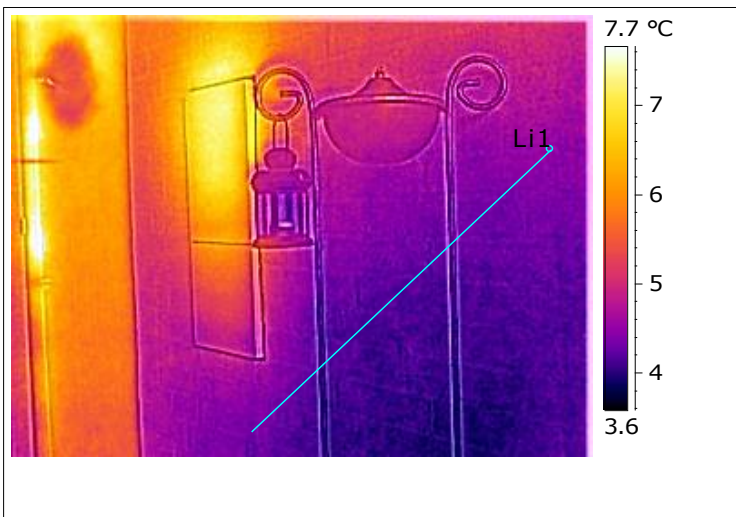
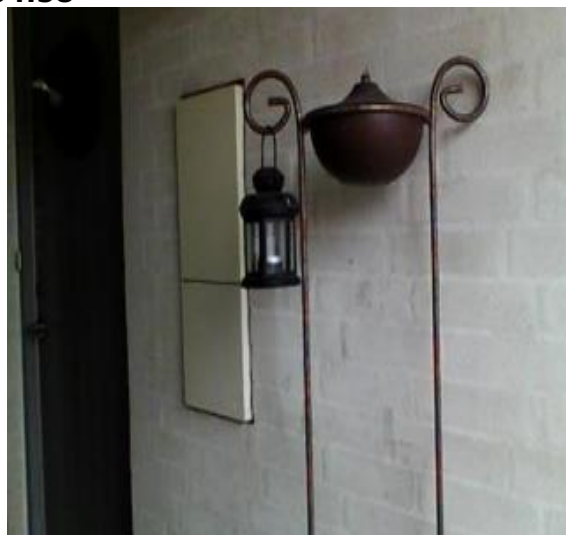
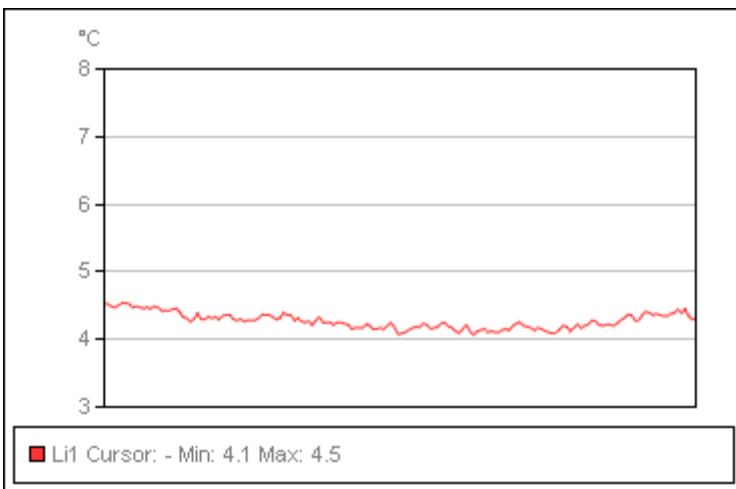
Billede 6. facade
 Dato og klokkeslæt: 24-03-2015 09:54:58

Kommentar: som billede 1

Anbefaling: ingen

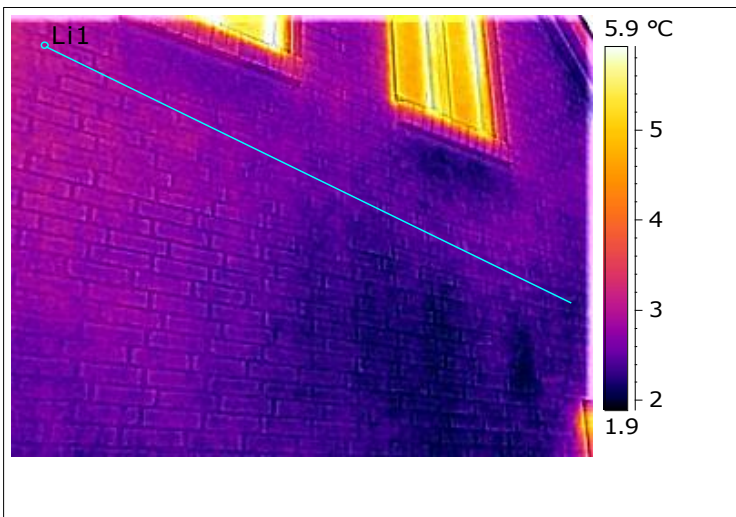
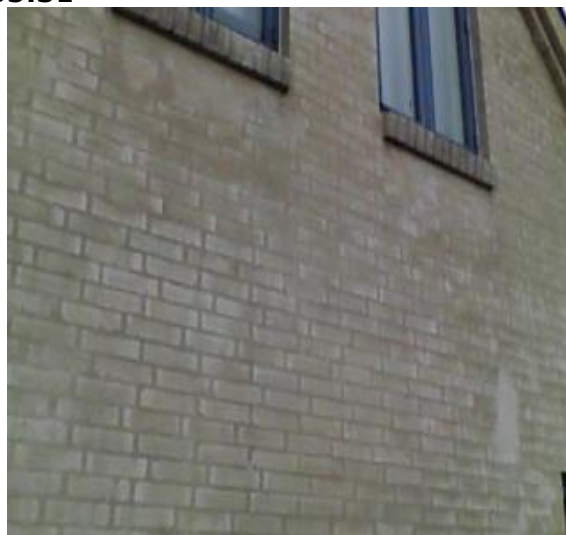
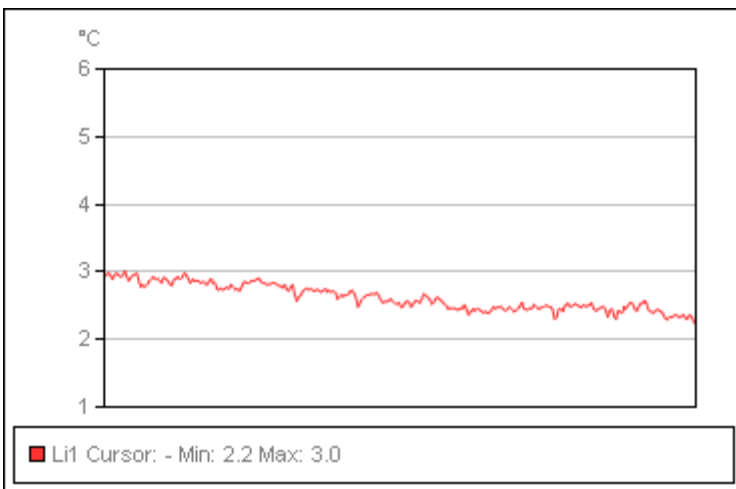
Billede 7. facade
 Dato og klokkeslæt: 24-03-2015 09:55:31

Kommentar: som billede 1

Anbefaling: ingen

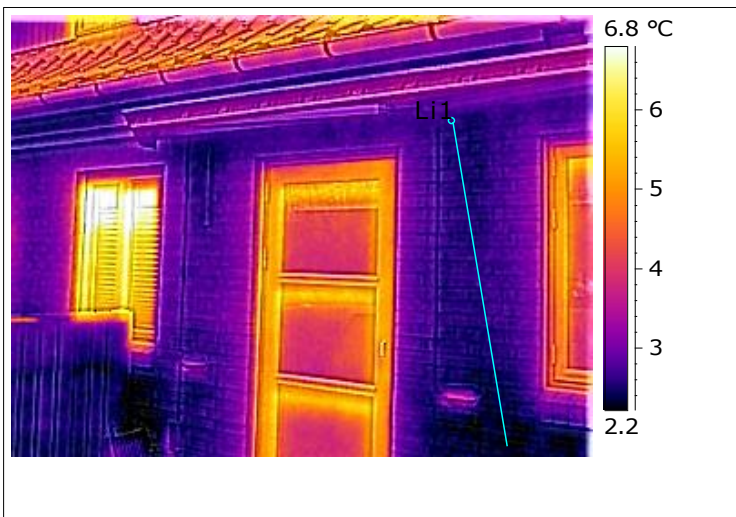
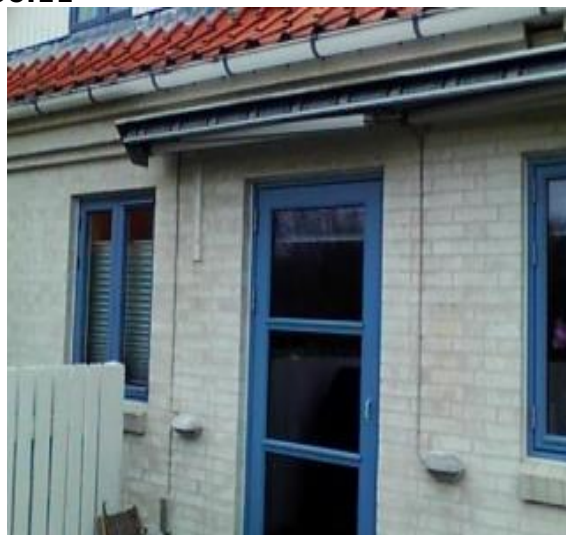
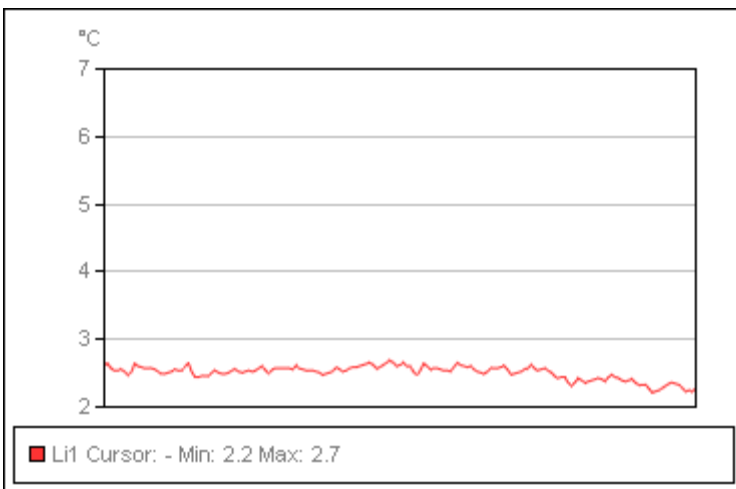
Billede 8. facade
 Dato og klokkeslæt: 24-03-2015 09:56:11

Kommentar: som billede 1

Anbefaling: ingen

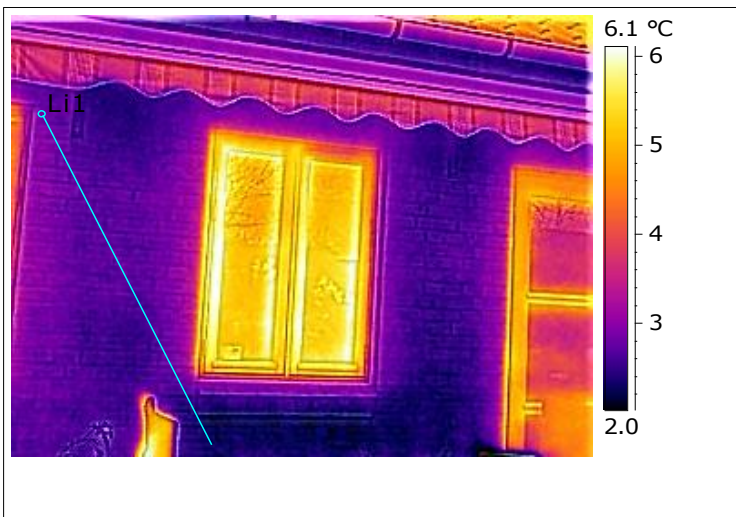
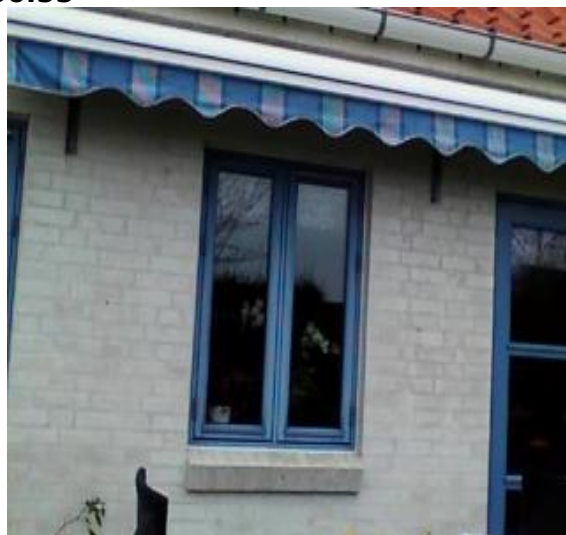
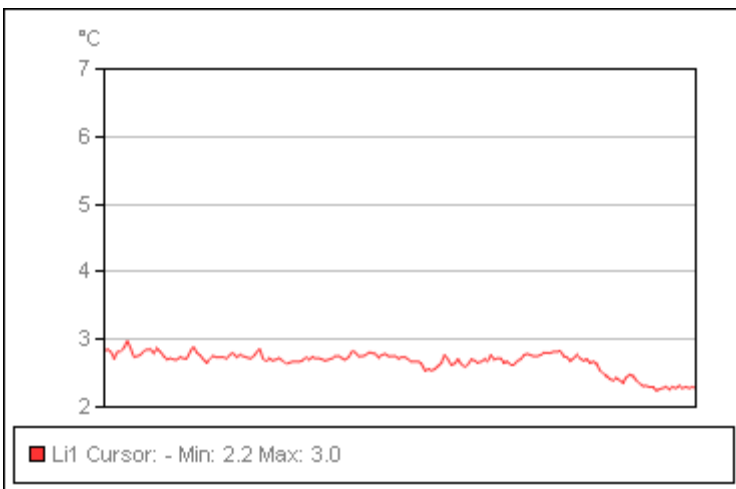
Billede 9. facade
 Dato og klokkeslæt: 24-03-2015 09:56:55

Kommentar: som billede 1

Anbefaling: ingen

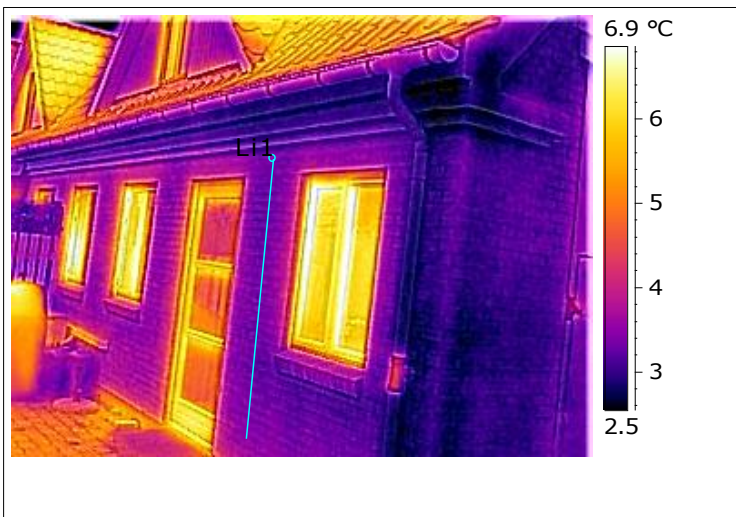
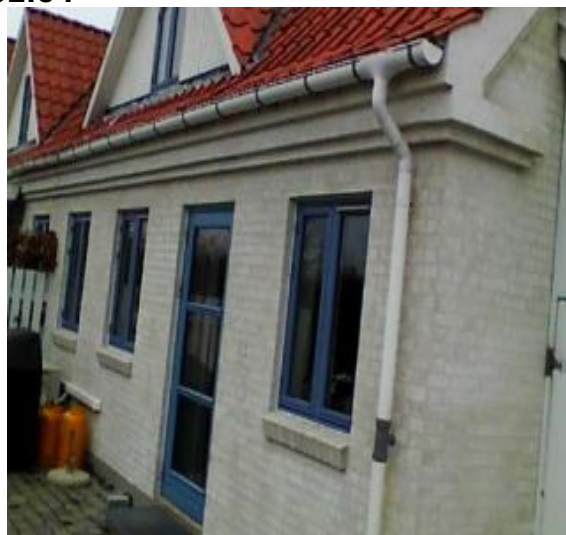
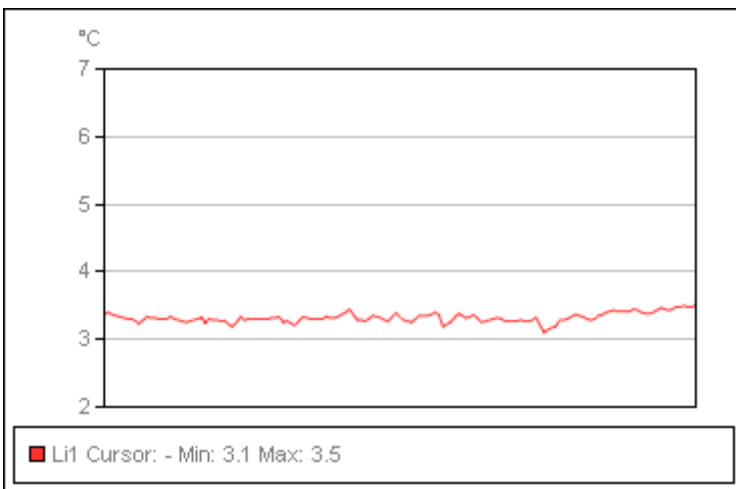
Billede 10. Taget: (Where)
 Dato og klokkeslæt: 24-03-2015 10:02:04

Kommentar: som billede 1

Anbefaling: ingen

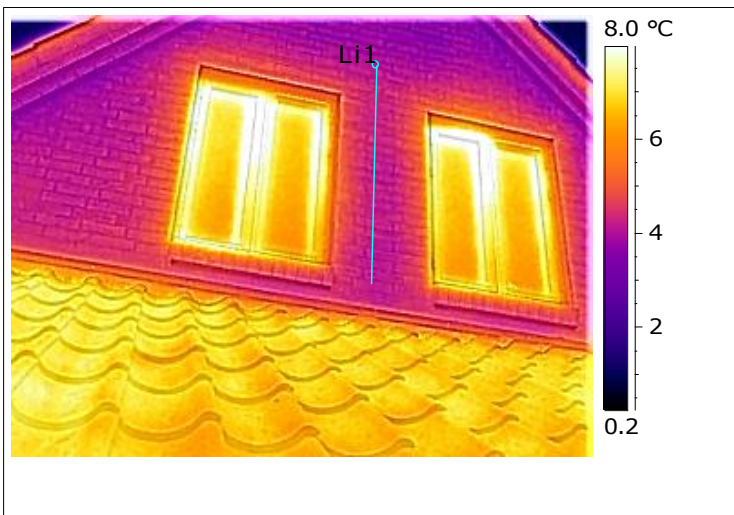
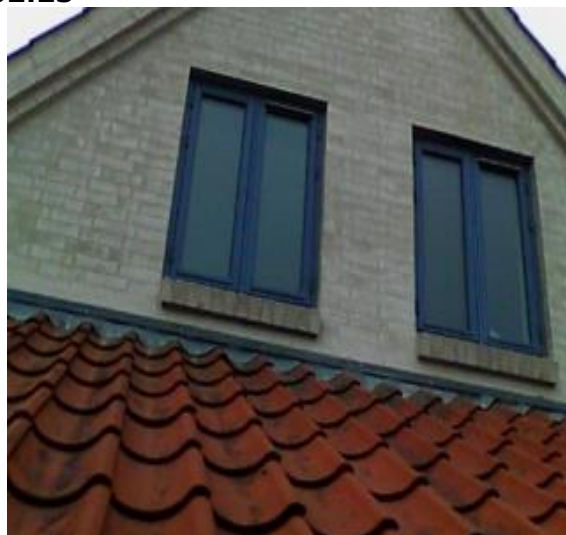
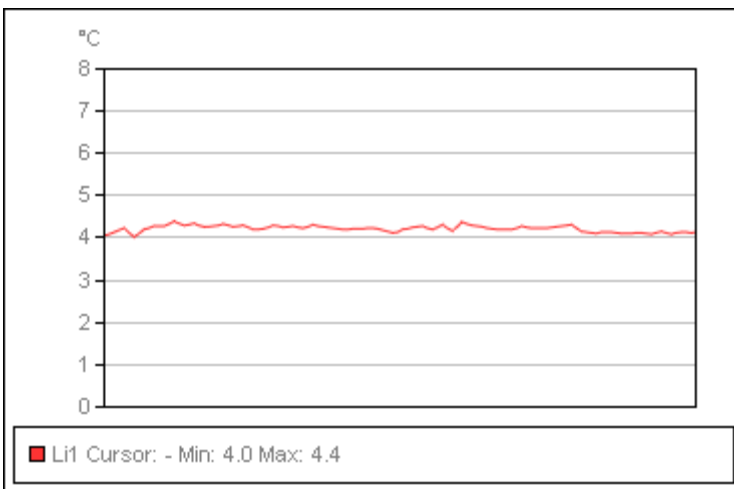
Billede 11. facade
 Dato og klokkeslæt: 24-03-2015 10:02:23

Kommentar: som billede 1

Anbefaling: ingen
