Termografirapport

Kunde: Søbo Blok II
Adresse: Thorsager, Reerslev

Termografidato:	24.03.2015
Termograf:	Kjeld Kielstrup
Udendørs temperatur:	6 °C
Stuetemperatur:	21 °C
Temperaturforskel inde-ude Δt :	15 °C
Vejr:	Gråvejr

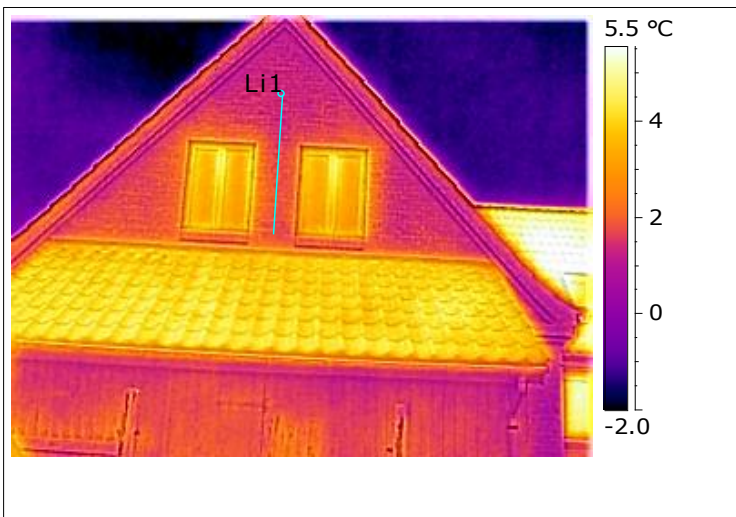
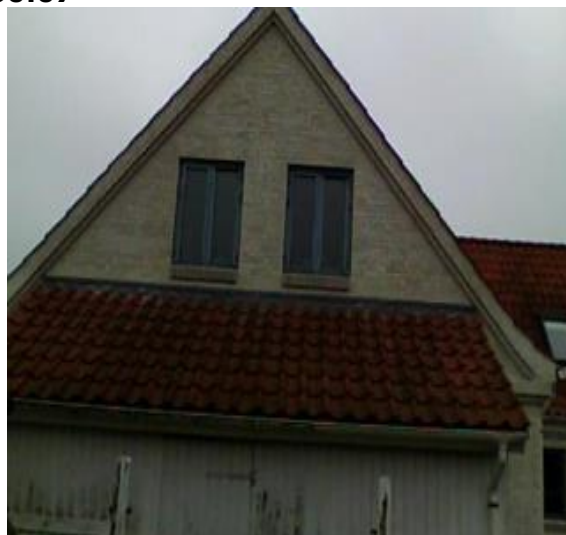
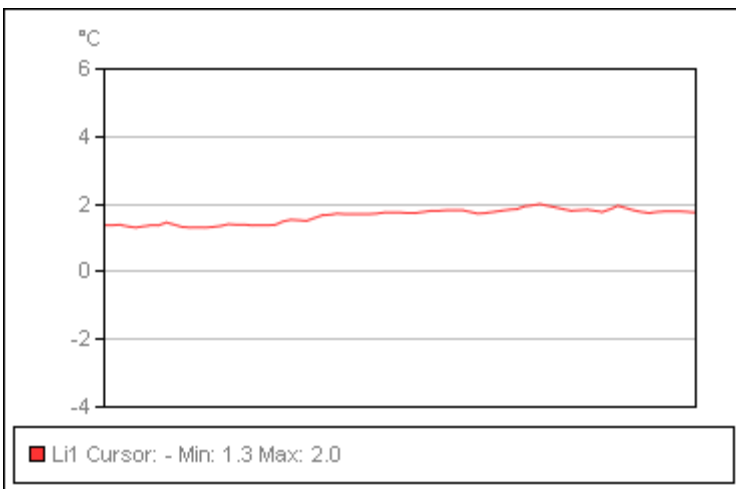
Billede 1. Facade
 Dato og klokkeslæt: 24-03-2015 09:50:07

Kommentar: Rimelig ens temperatur på ydermur !

Anbefaling: Ingen.

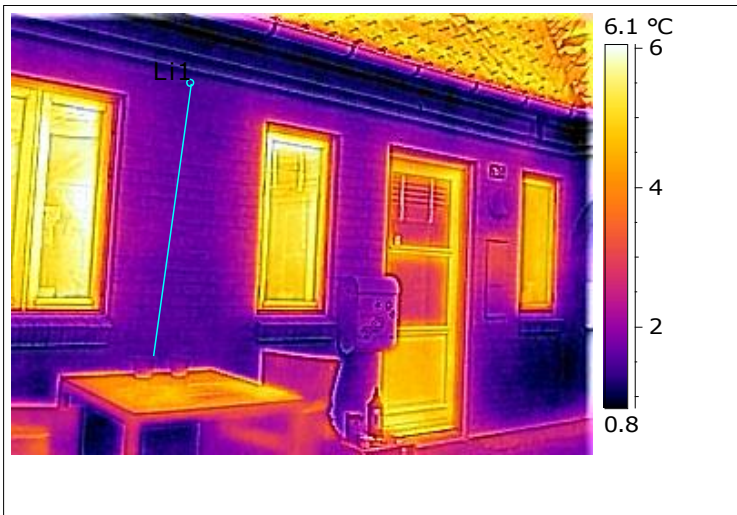
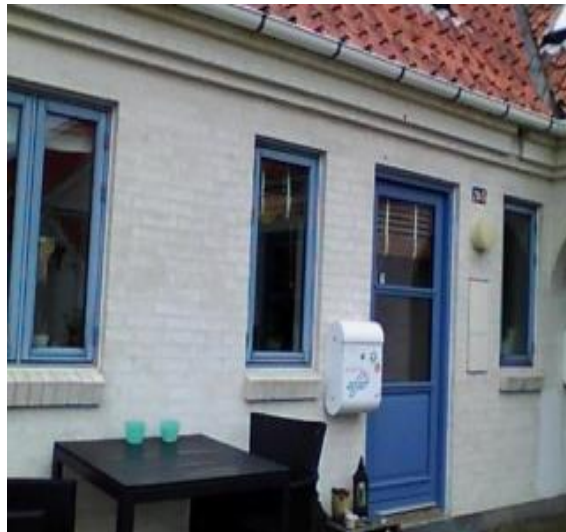
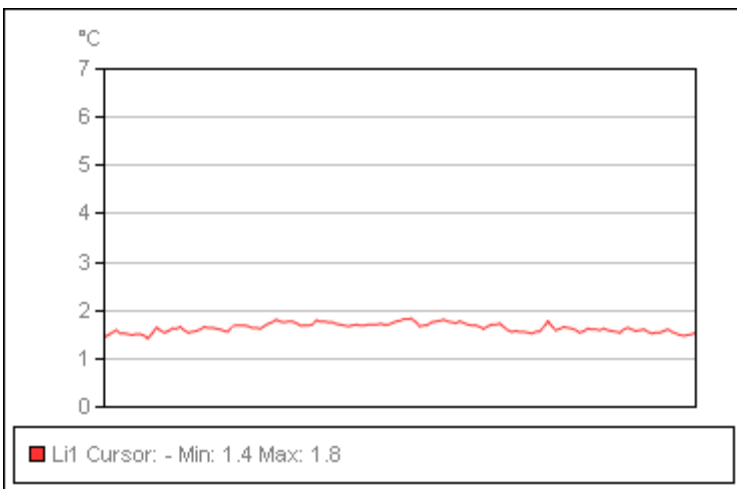
Billede 2. facade
 Dato og klokkeslæt: 24-03-2015 09:50:28

Kommentar: som billede 1

Anbefaling: ingen

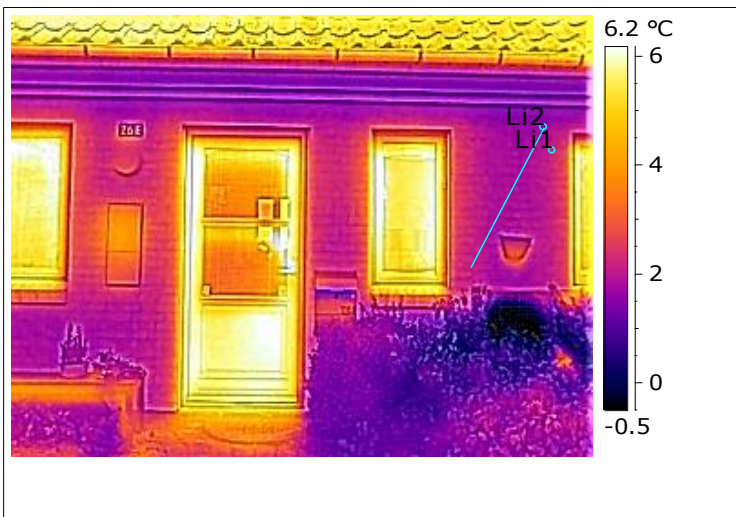
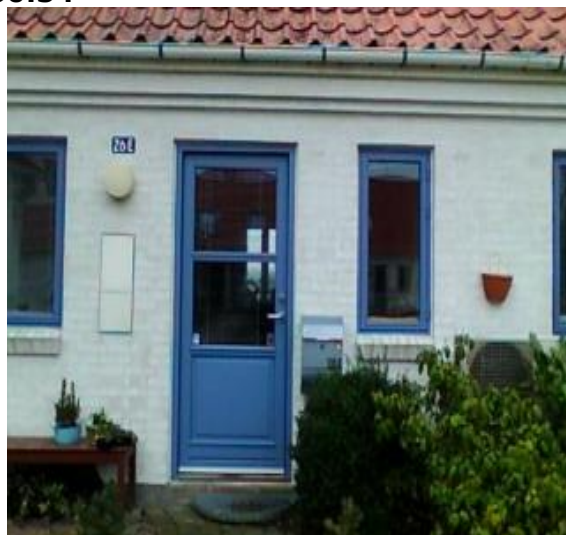
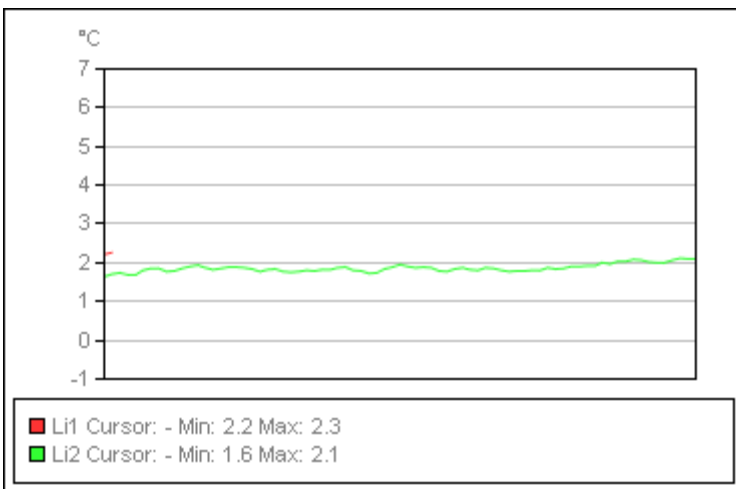
Billede 3. facade
 Dato og klokkeslæt: 24-03-2015 09:50:34

Kommentar: som billede 1

Anbefaling: ingen

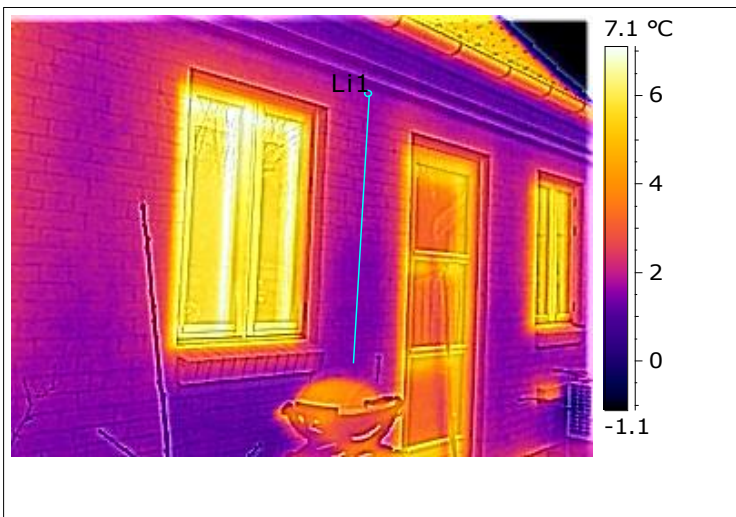
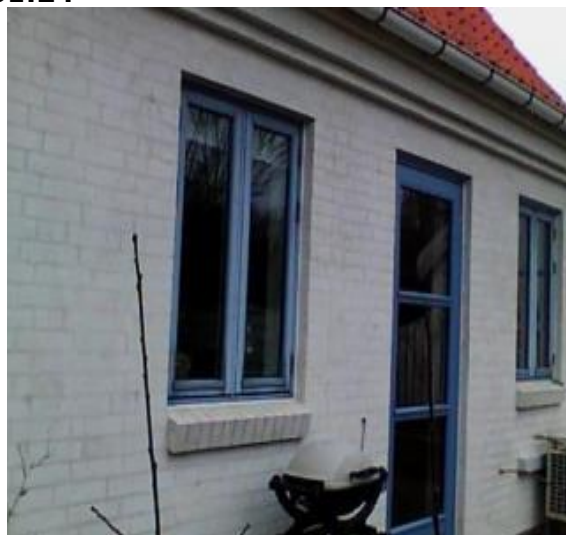
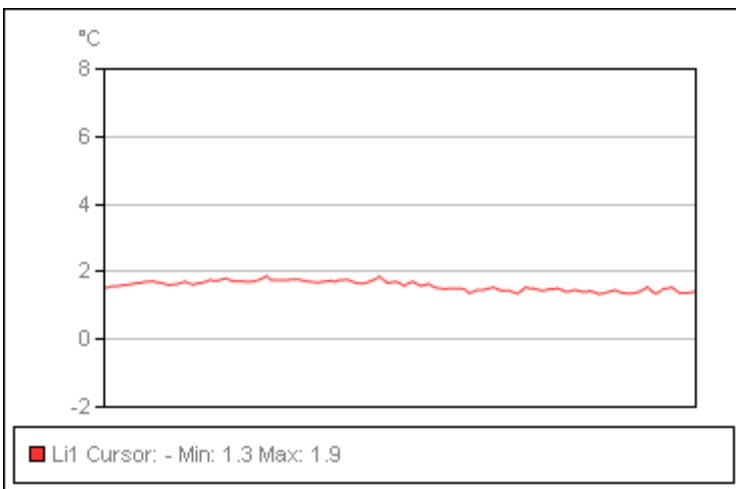
Billede 4. facade
 Dato og klokkeslæt: 24-03-2015 09:51:24

Kommentar: som billede 1

Anbefaling: ingen

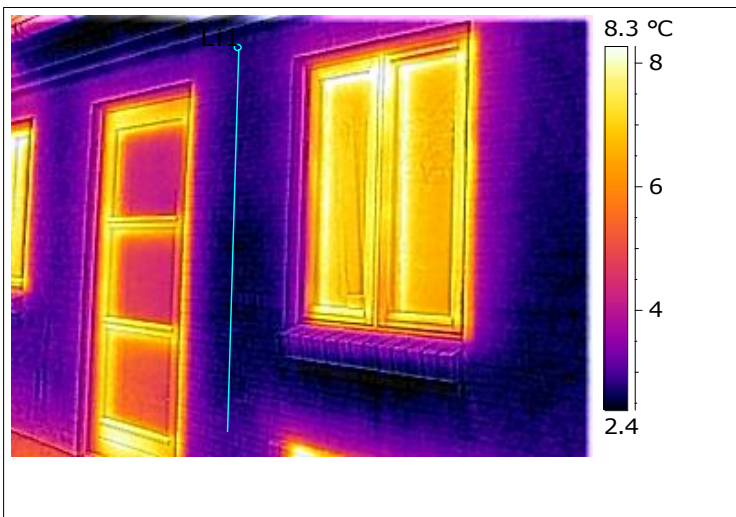
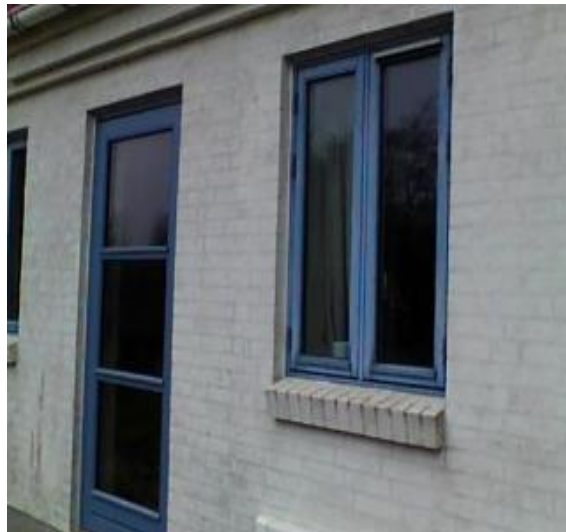
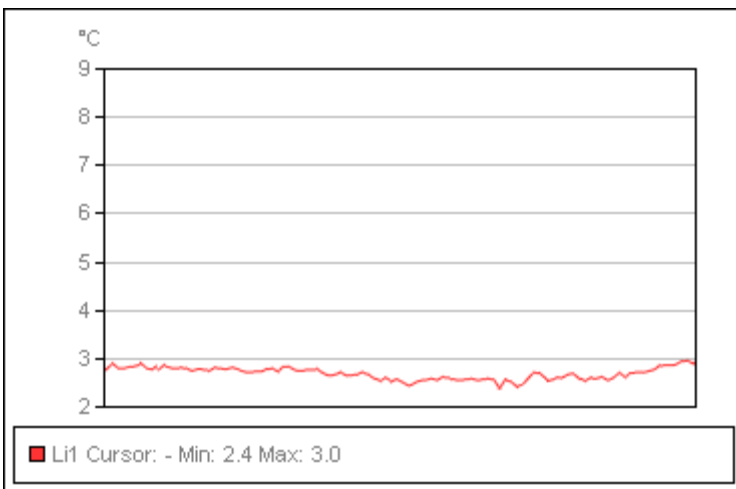
Billede 5. facade
 Dato og klokkeslæt: 24-03-2015 09:51:29

Kommentar: som billede 1

Anbefaling: ingen

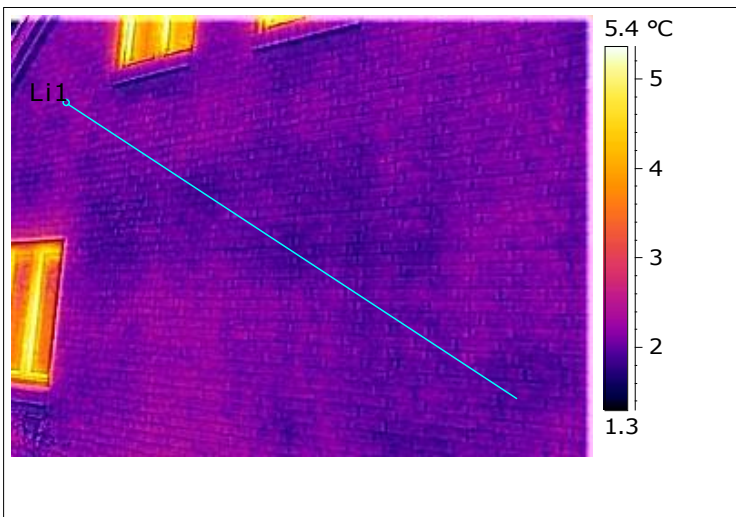
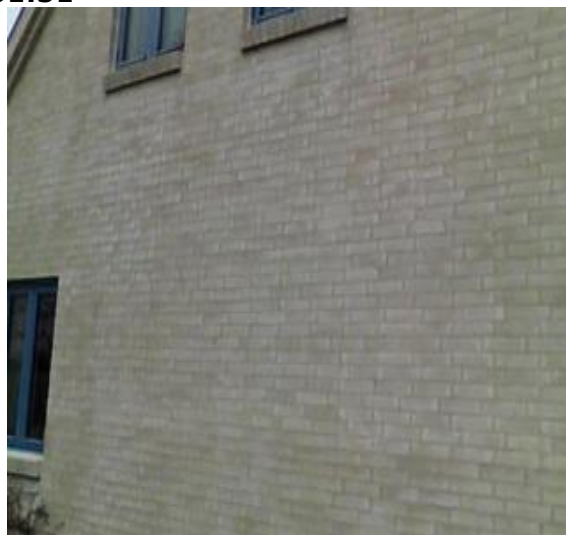
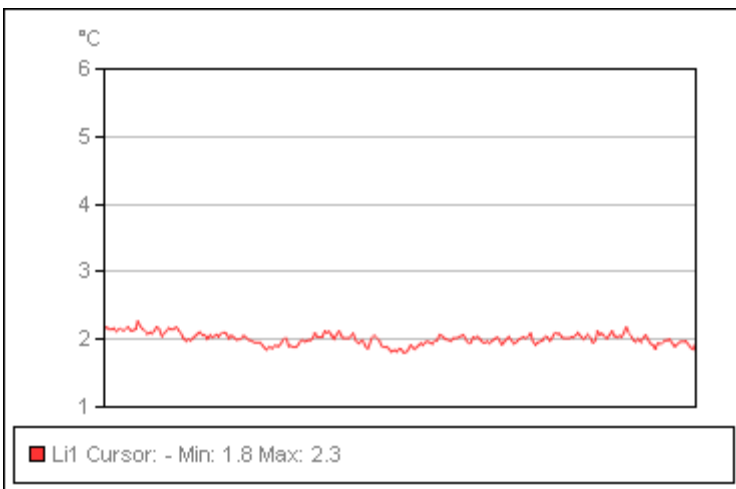
Billede 6. facade
 Dato og klokkeslæt: 24-03-2015 09:51:51

Kommentar: som billede 1

Anbefaling: ingen

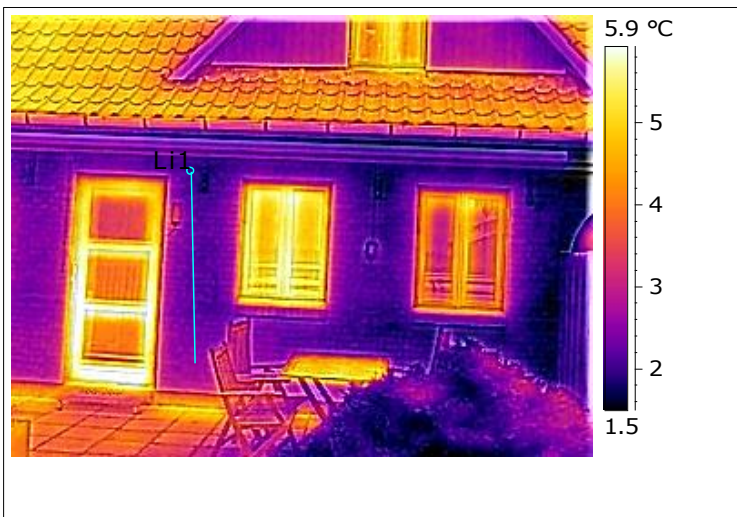
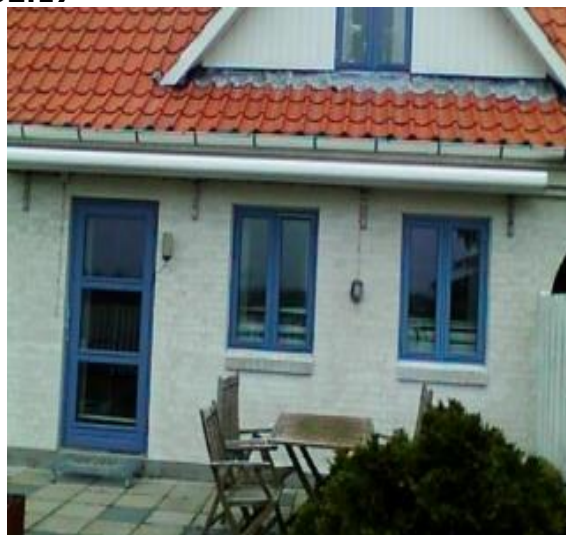
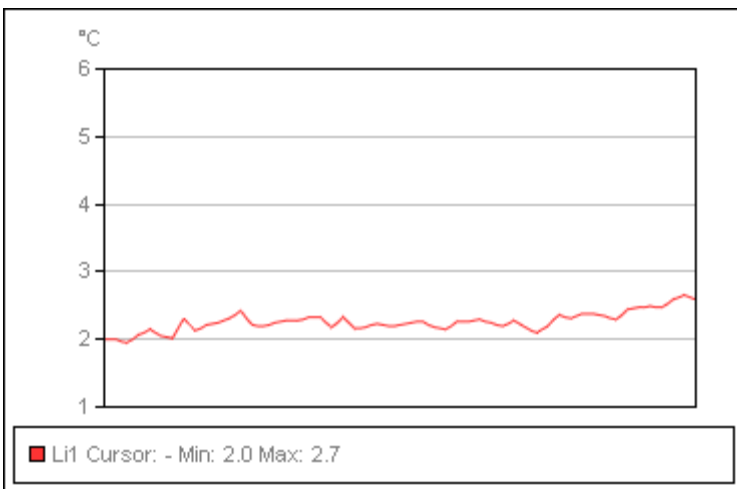
Billede 7. facade
 Dato og klokkeslæt: 24-03-2015 09:52:17

Kommentar: som billede 1

Anbefaling: ingen

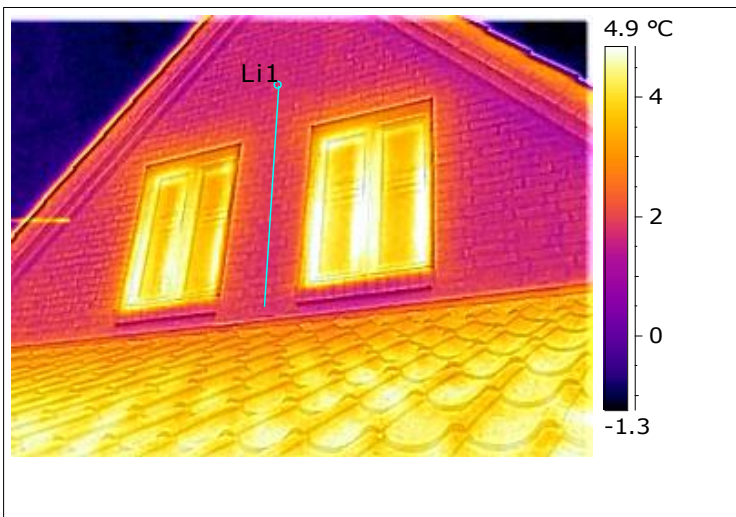
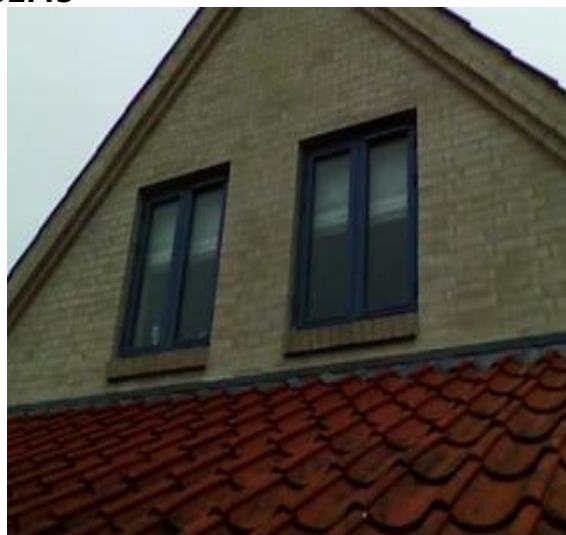
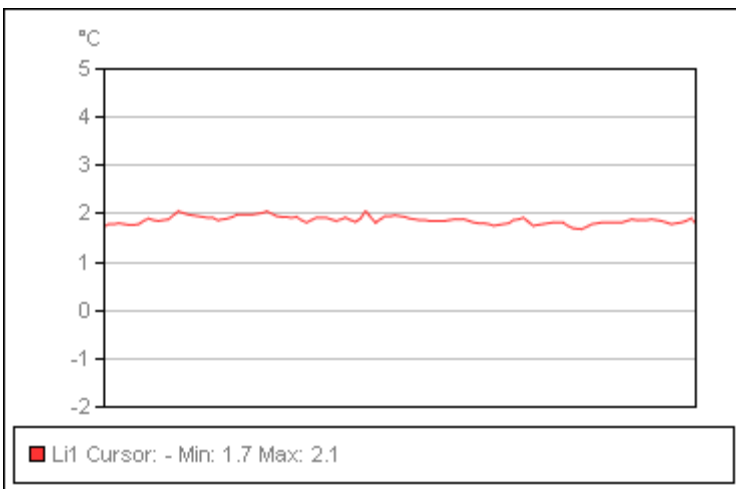
Billede 8. facade
 Dato og klokkeslæt: 24-03-2015 09:52:45

Kommentar: som billede 1

Anbefaling: ingen
