Termografirapport

Kunde: Søbo Blok II
Adresse: Thorsager, Reerslev

Termografidato:	24.03.2015
Termograf:	Kjeld Kielstrup
Udendørs temperatur:	6 °C
Stuetemperatur:	21 °C
Temperaturforskel inde-ude Δt :	15 °C
Vejr:	Gråvejr

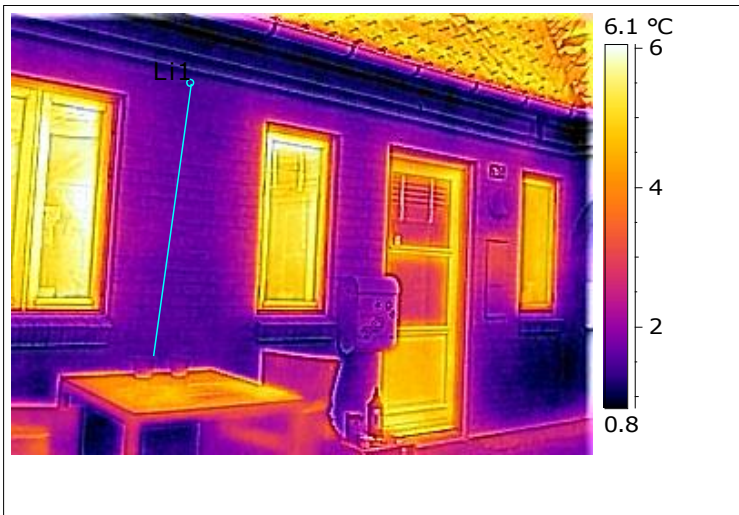
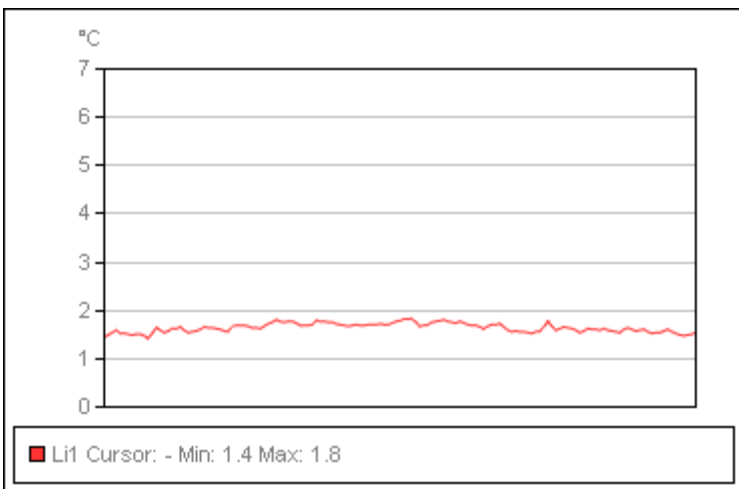
Billede 2. facade
 Dato og klokkeslæt: 24-03-2015 09:50:28

Kommentar: som billede 1

Anbefaling: ingen

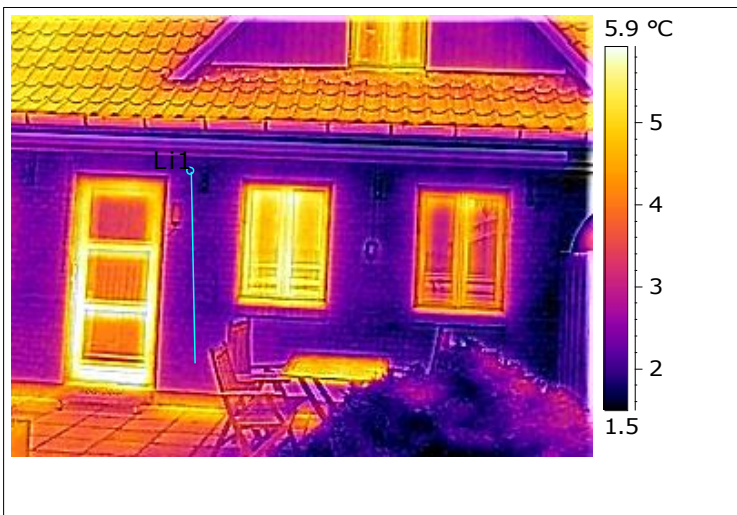
Billede 7. facade
 Dato og klokkeslæt: 24-03-2015 09:52:17

Kommentar: som billede 1

Anbefaling: ingen

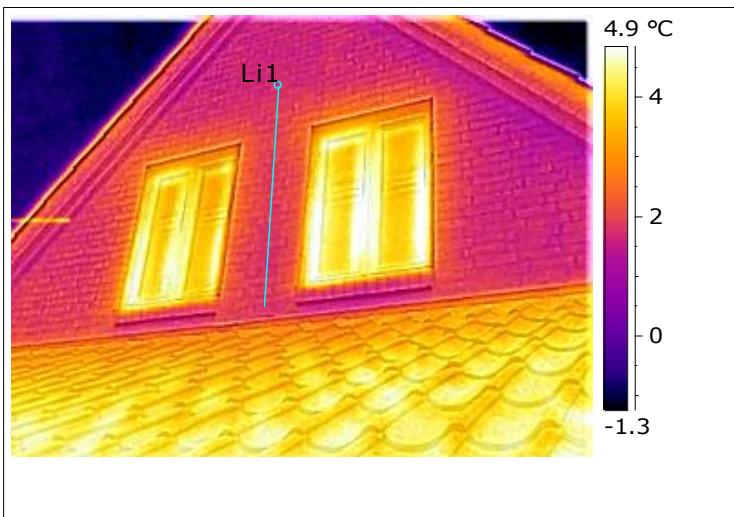
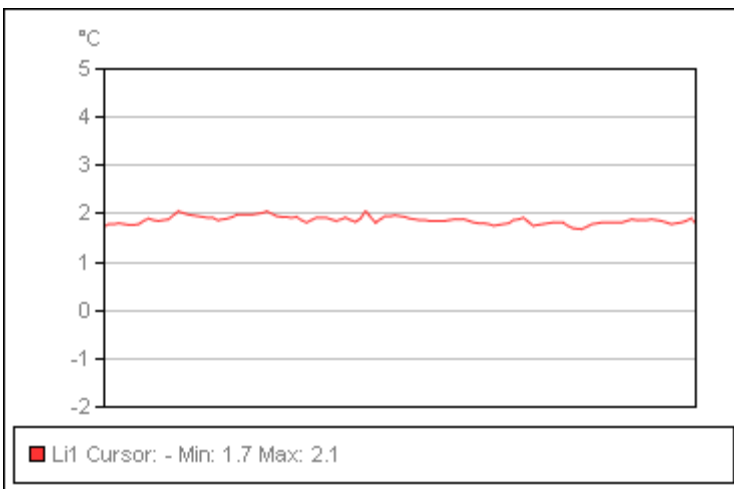
Billede 8. facade
 Dato og klokkeslæt: 24-03-2015 09:52:45

Kommentar: som billede 1

Anbefaling: ingen
