Termografirapport

Kunde: Andelsforeningen Søbo
v/ Johnny Berggren

Adresse: Thorsager 26 B, Reerslev, 2640 Hedehusene

Termografidato:	13.1.2014
Termograf:	Kjeld Kielstrup
Udendørs temperatur:	10 °C
Stuetemperatur:	22 °C
Temperaturforskkel inde-ude Δt :	12 °C
Vejr:	Gråvej

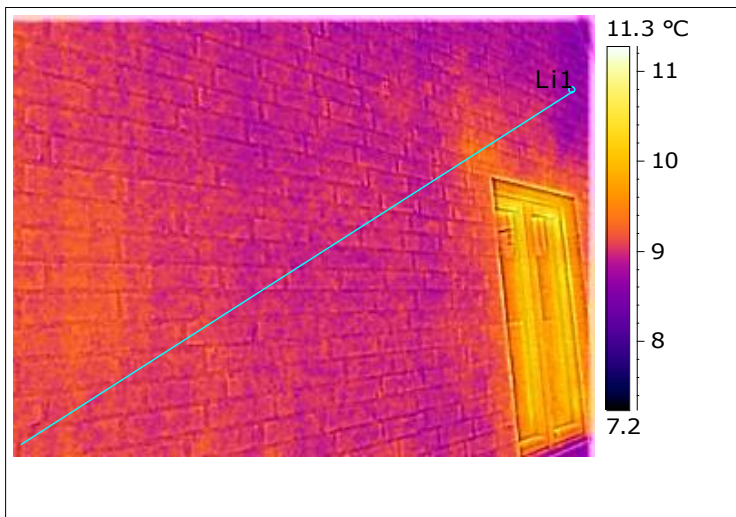
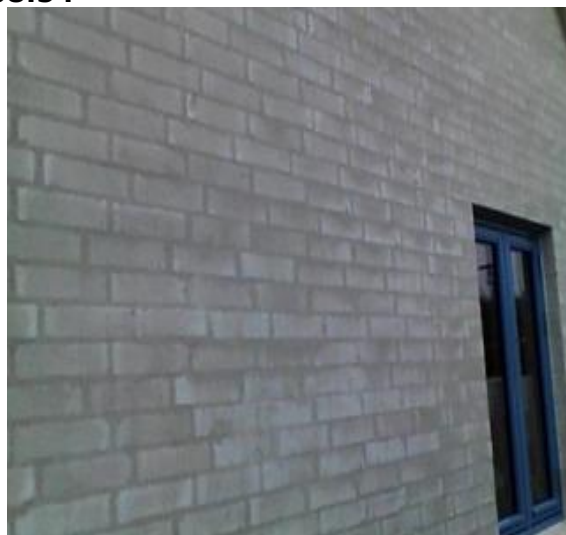
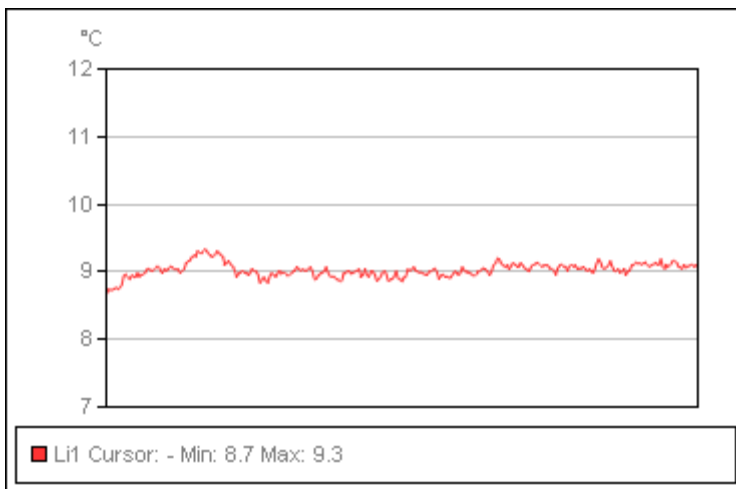
Billede 1. Gavlfacade
 Dato og klokkeslæt: 13-11-2014 12:08:54

Kommentar: Uens temperatur på ydermur.

Anbefaling: Efterisolering i hulmur med Isocomfort.

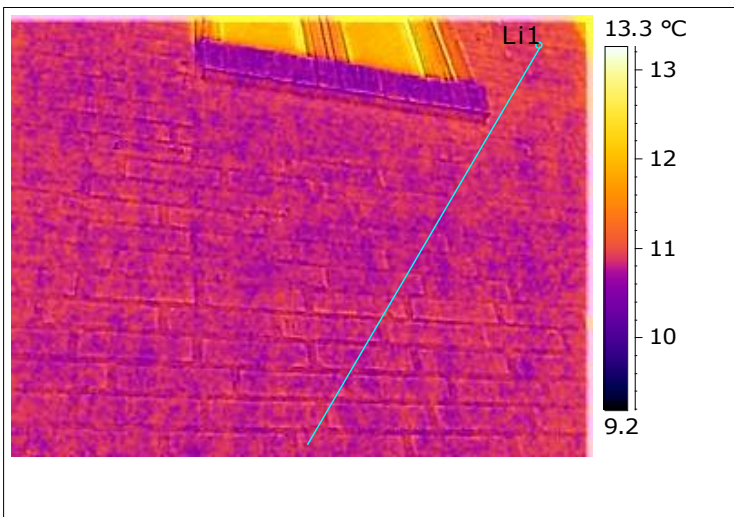
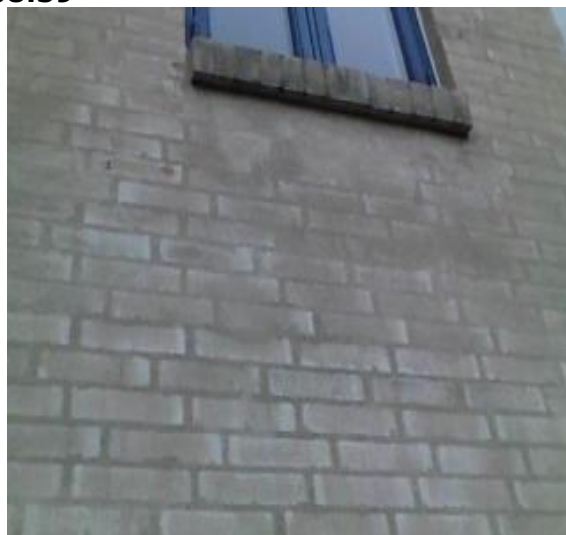
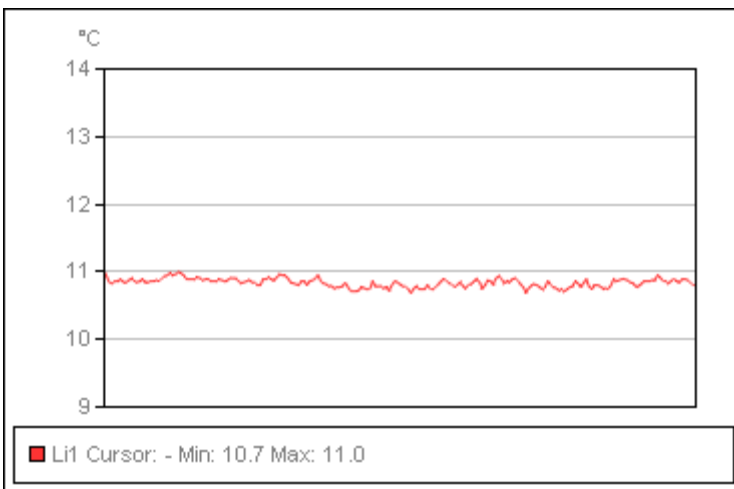
Billede 2. Facade
 Dato og klokkeslæt: 13-11-2014 12:08:39

Kommentar: som billede 1

Anbefaling: som billede 1

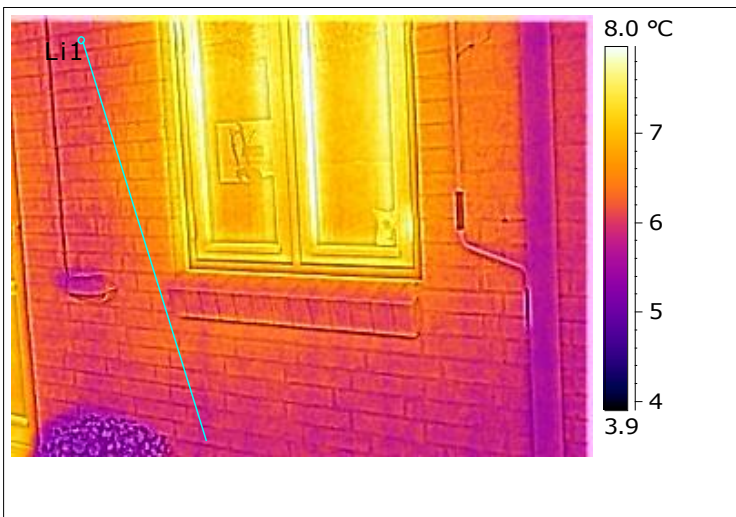
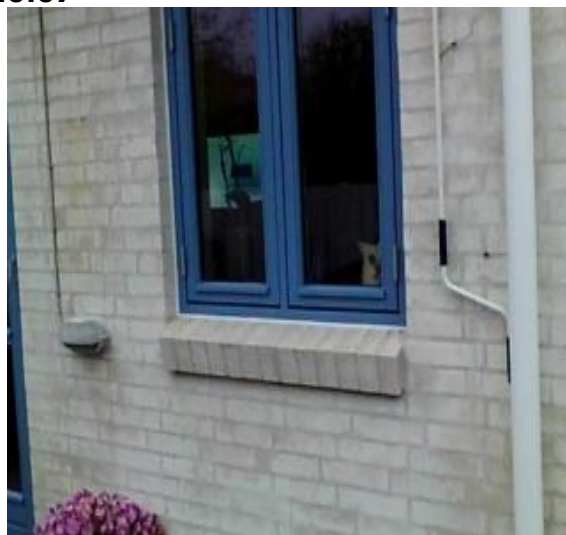
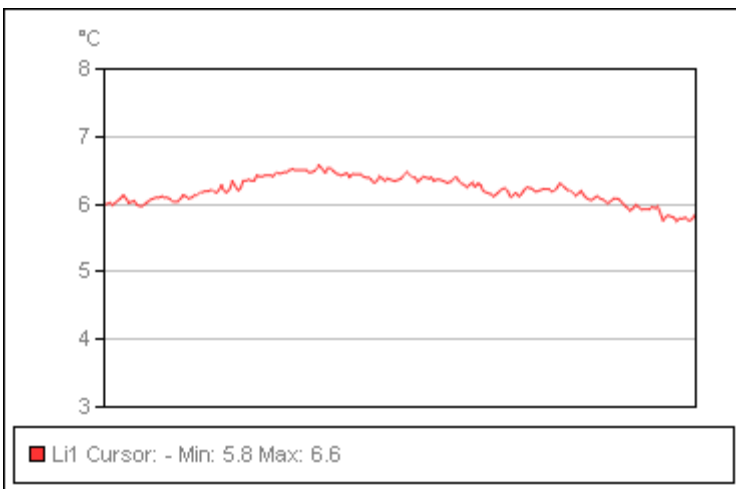
Billede 3. Taget: (Where)
 Dato og klokkeslæt: 13-11-2014 12:10:07

Kommentar: som billede 1

Anbefaling: som billede 1

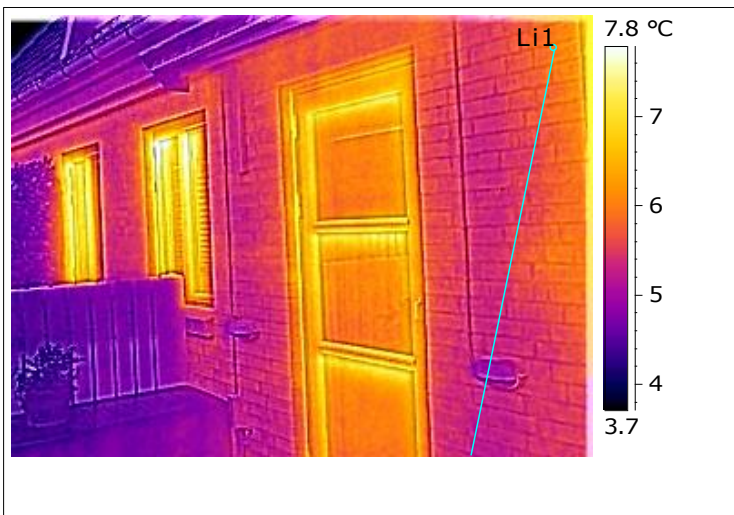
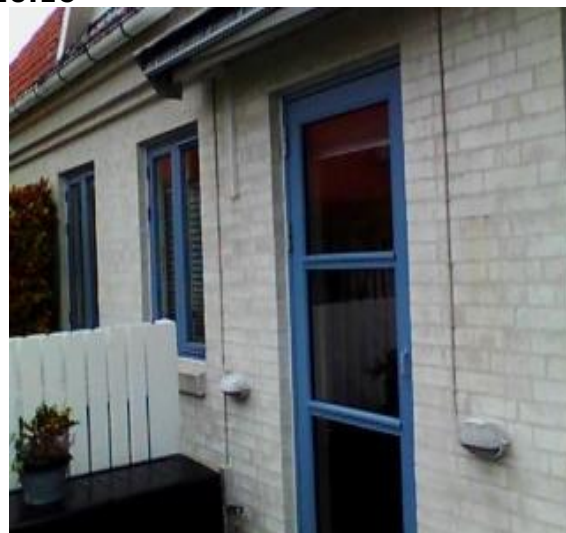
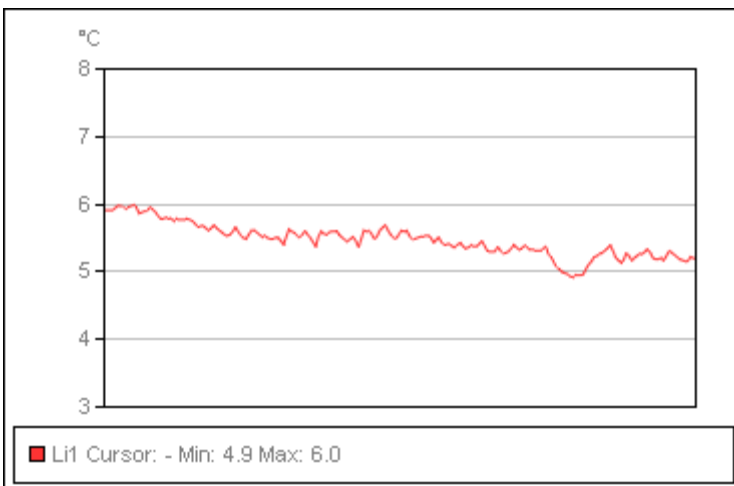
Billede 4. facade
 Dato og klokkeslæt: 13-11-2014 12:10:16

Kommentar: som billede 1

Anbefaling: som billede 1

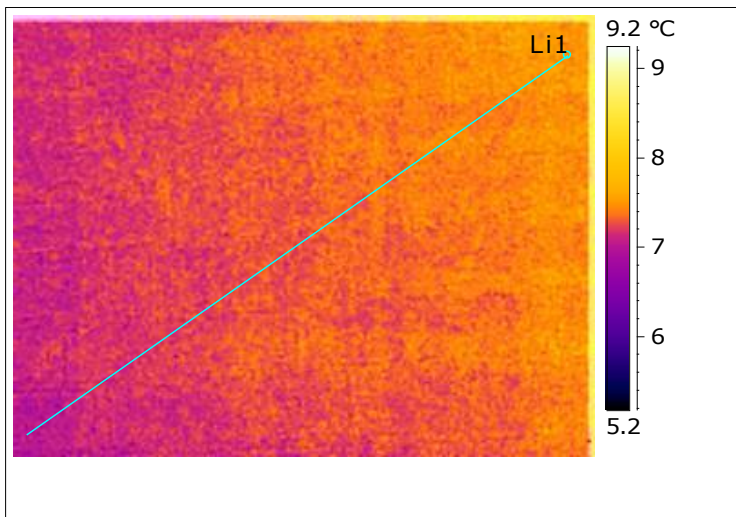
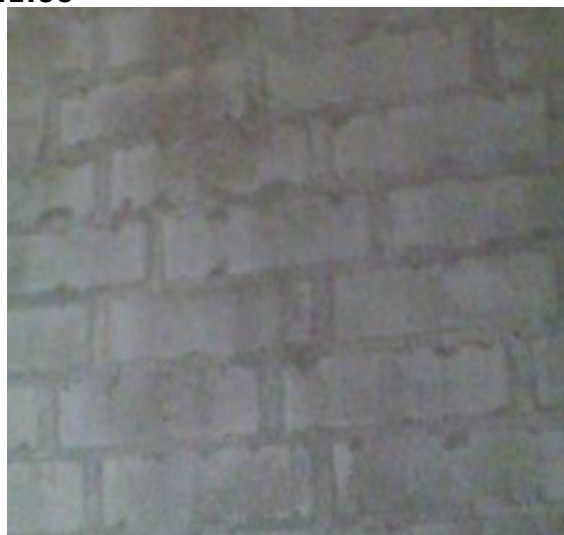
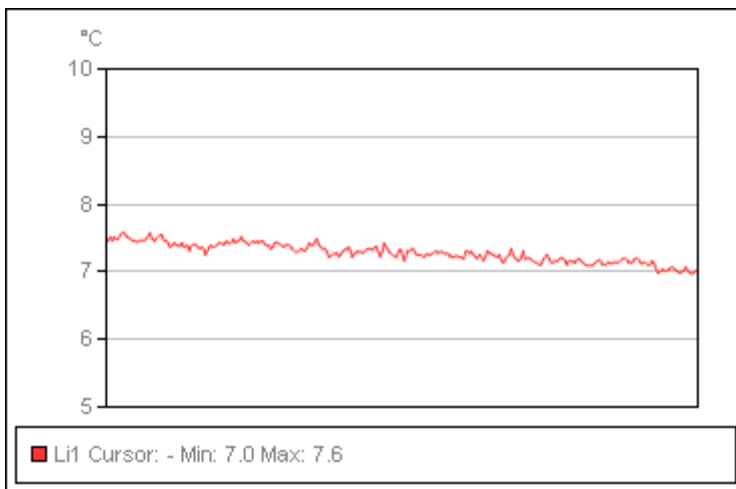
Billede 5. facade
 Dato og klokkeslæt: 13-11-2014 12:11:00

Kommentar: som billede 1

Anbefaling: som billede 1

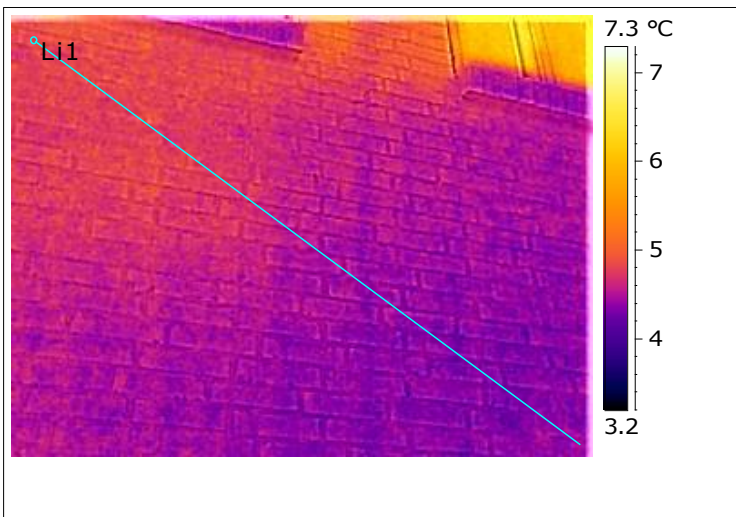
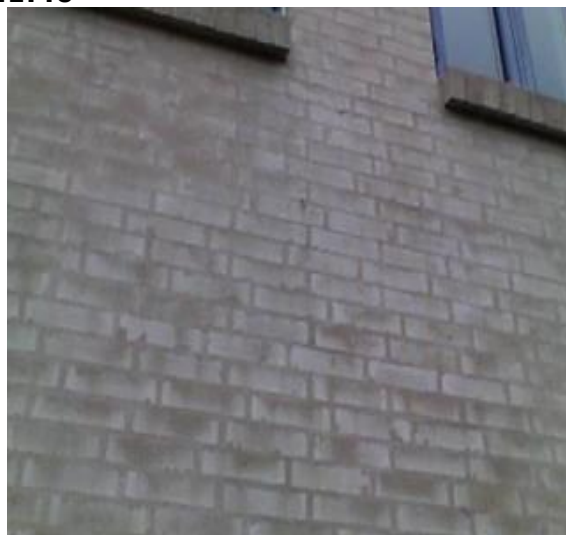
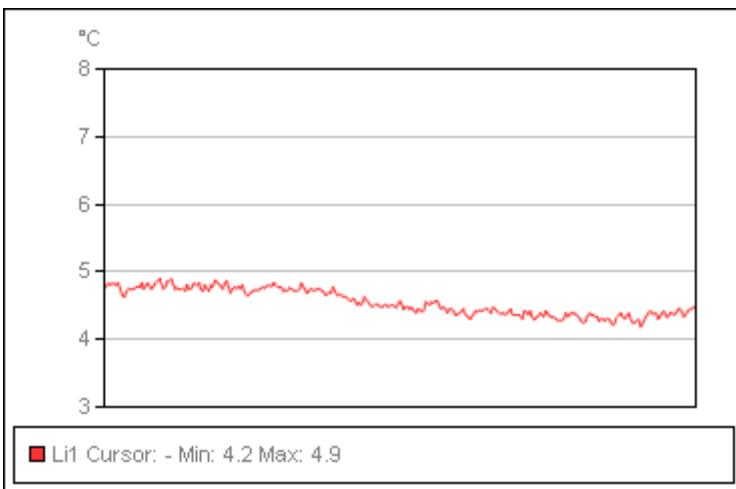
Billede 6. Taget: (Where)
 Dato og klokkeslæt: 13-11-2014 12:11:40

Kommentar: som billede 1

Anbefaling: som billede 1

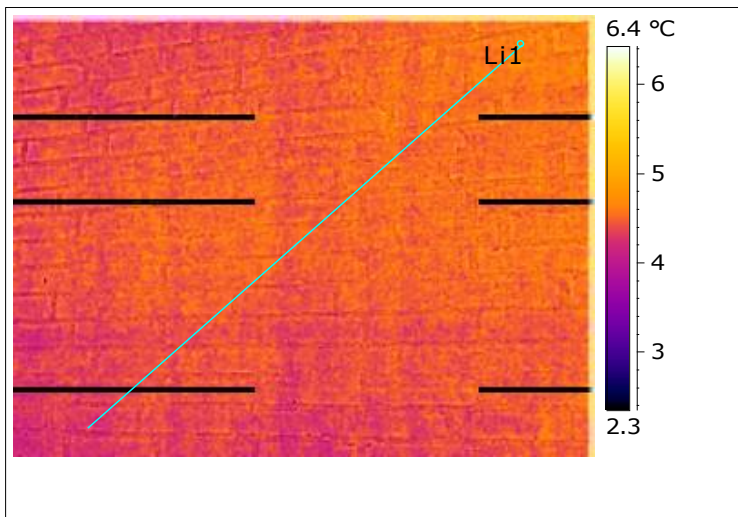
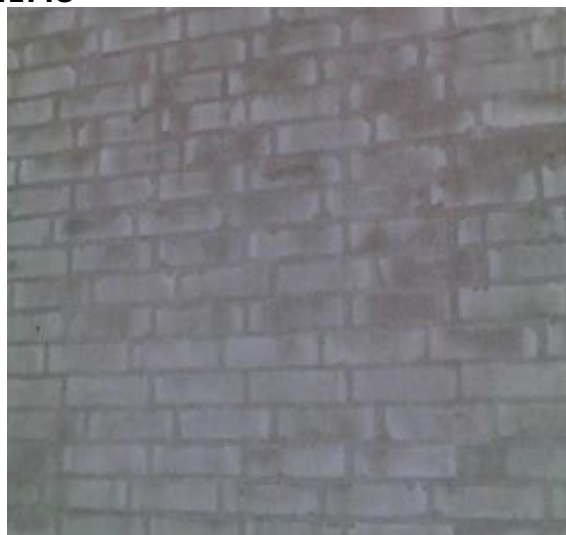
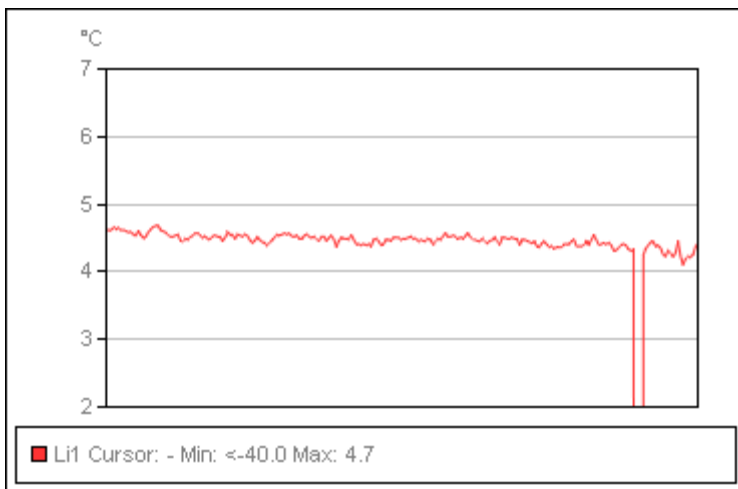
Billede 7. Taget: (Where)
 Dato og klokkeslæt: 13-11-2014 12:11:48

Kommentar: som billede 1

Anbefaling: som billede 1

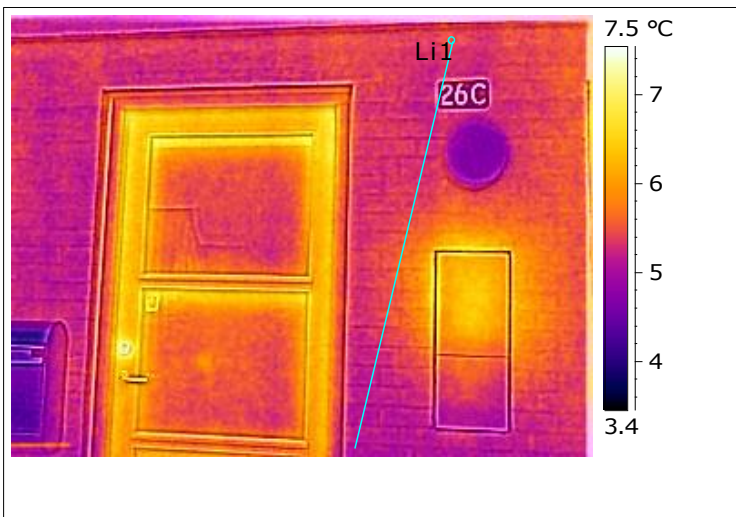
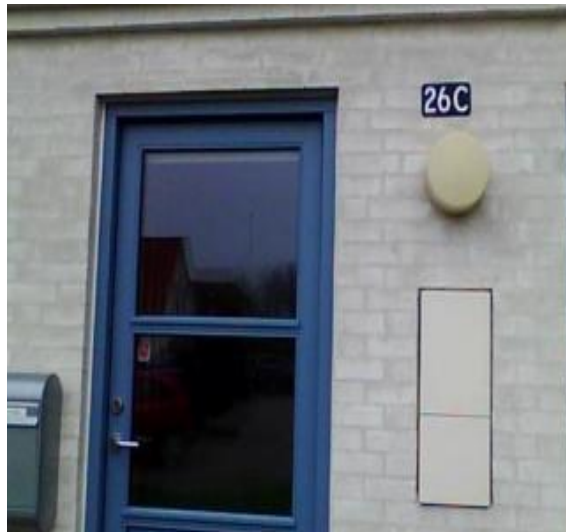
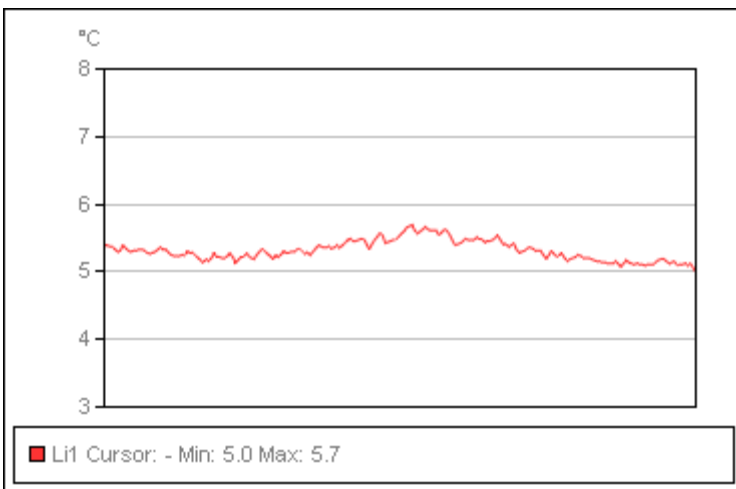
Billede 8. Taget: (Where)
 Dato og klokkeslæt: 13-11-2014 12:12:19

Kommentar: som billede 1

Anbefaling: som billede 1

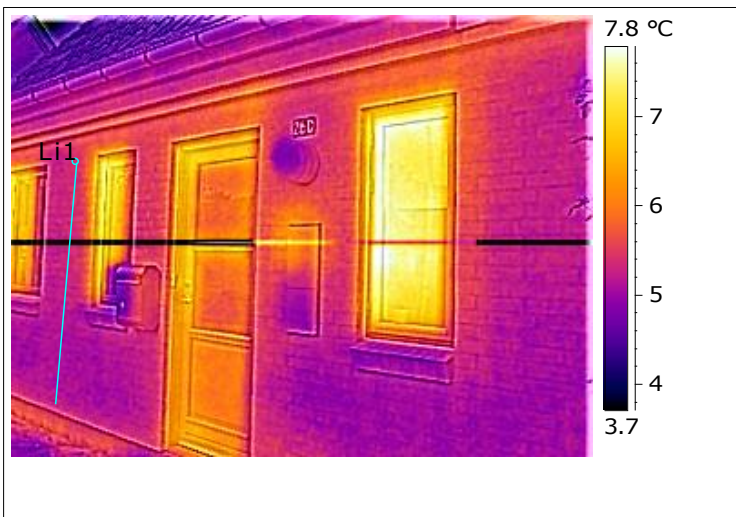
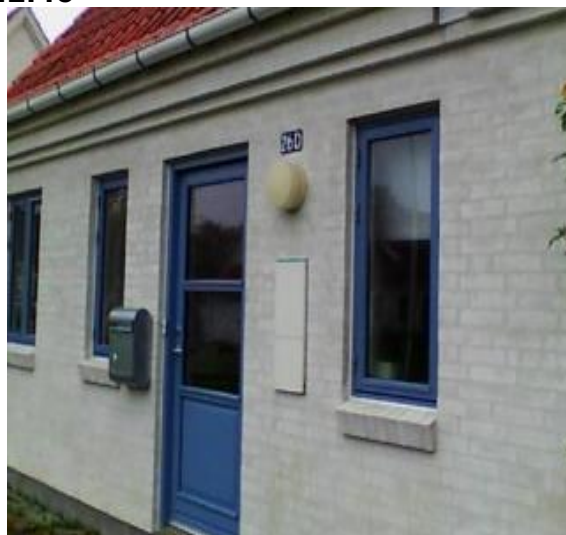
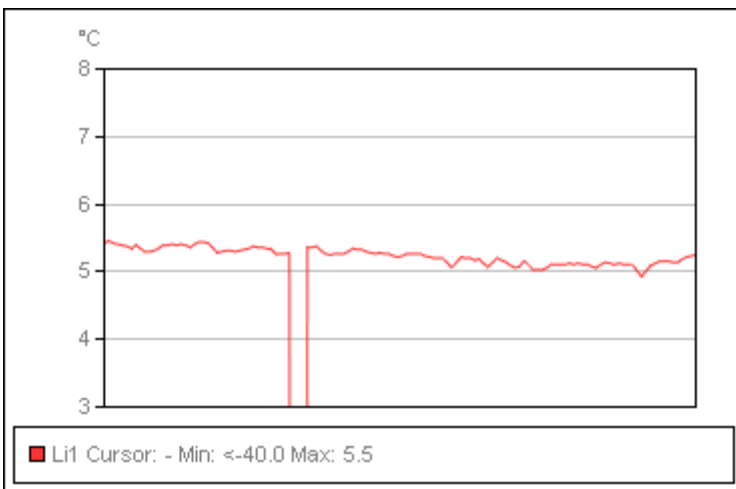
Billede 9. Taget: (Where)
 Dato og klokkeslæt: 13-11-2014 12:12:46

Kommentar: som billede 1

Anbefaling: som billede 1
