Termografirapport

Kunde: Andelsforeningen Søbo
v/ Johnny Berggren

Adresse: Thorsager 26 B, Reerslev, 2640 Hedehusene

Termografidato:	13.1.2014
Termograf:	Kjeld Kielstrup
Udendørs temperatur:	10 °C
Stuetemperatur:	22 °C
Temperaturforskelle inde-ude Δt :	12 °C
Vejr:	Gråvej

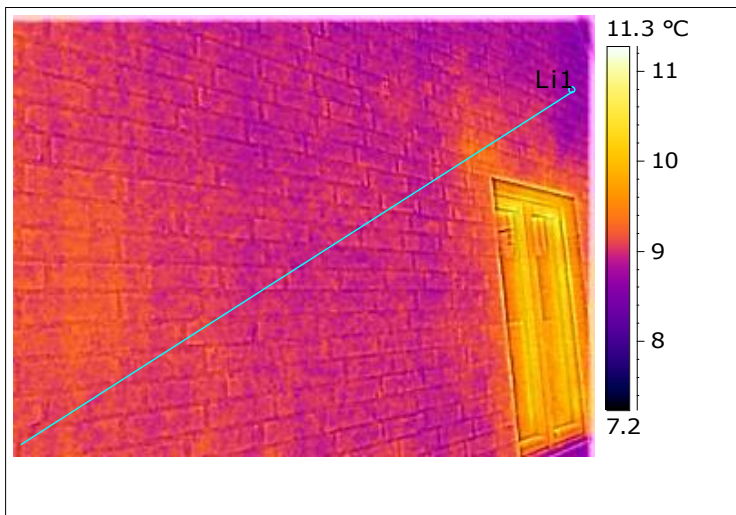
Billede 1. Gavlfacade
 Dato og klokkeslæt: 13-11-2014 12:08:54

Dato	13-11-2014
Billede Tid	12:08:54
Li1 Max. Temperature	9.3 °C
Li1 Min. Temperature	8.7 °C
Emissivitet	0.91
Objektafstand	1.0 m
Maks. temperatur	10.7 °C
Min. temperatur	8.5 °C
Atmosfærisk temperatur	20.0 °C
Reflekteret temperatur	20.0 °C

Kommentar: Uens temperatur på ydermur.

Anbefaling: Efterisolering i hulmur med Isocomfort.

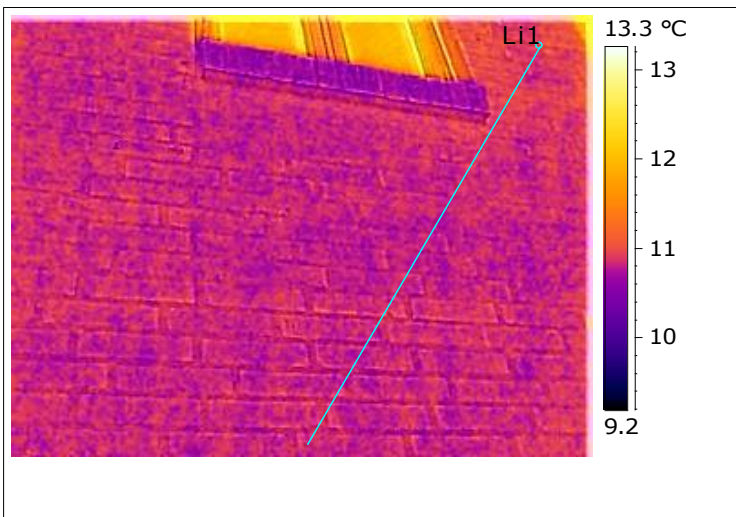
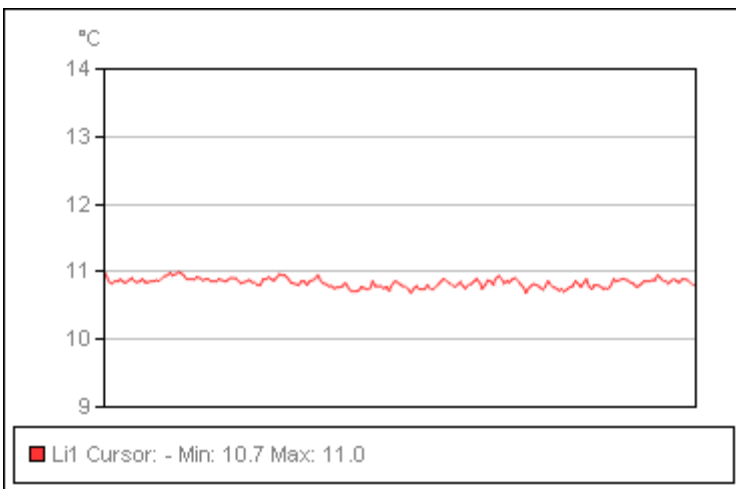
Billede 2. Facade
 Dato og klokkeslæt: 13-11-2014 12:08:39

Dato	13-11-2014
Billede Tid	12:08:39
Li1 Max. Temperature	11.0 °C
Li1 Min. Temperature	10.7 °C
Emissivitet	0.91
Objektafstand	1.0 m
Maks. temperatur	12.7 °C
Min. temperatur	10.5 °C
Atmosfærisk temperatur	20.0 °C
Reflekteret temperatur	20.0 °C

Kommentar: som billede 1

Anbefaling: som billede 1

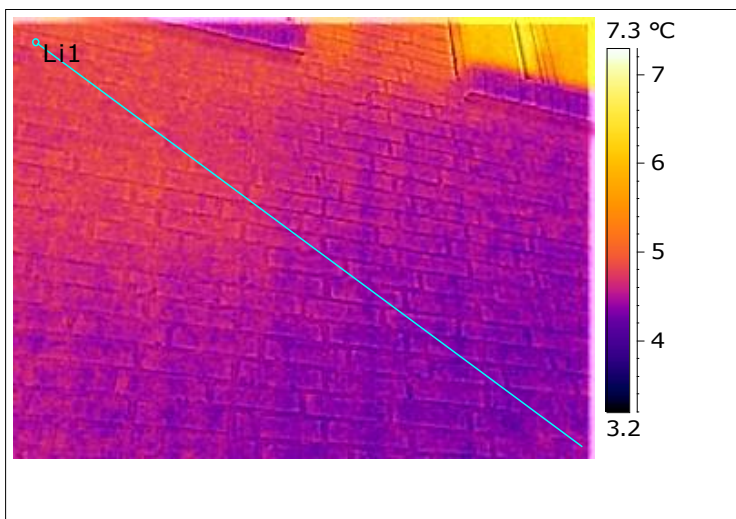
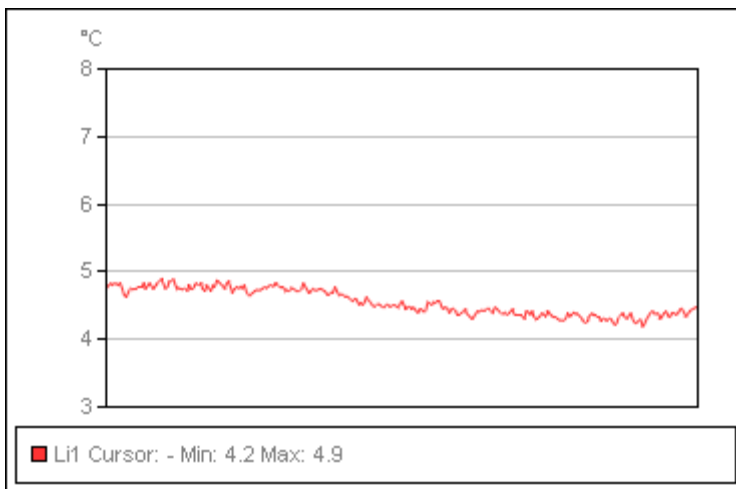
Billede 6. Taget: (Where)
 Dato og klokkeslæt: 13-11-2014 12:11:40

Dato	13-11-2014
Billede Tid	12:11:40
Li1 Max. Temperature	4.9 °C
Li1 Min. Temperature	4.2 °C
Emissivitet	0.91
Objektafstand	1.0 m
Maks. temperatur	6.5 °C
Min. temperatur	4.1 °C
Atmosfærisk temperatur	20.0 °C
Reflekteret temperatur	20.0 °C

Kommentar: som billede 1

Anbefaling: som billede 1

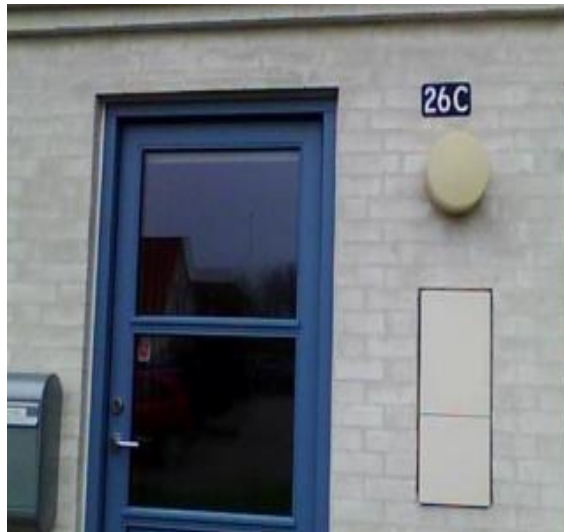
Billede 8. Target: (Where)
 Dato og klokkeslæt: 13-11-2014 12:12:19

Dato	13-11-2014
Billede Tid	12:12:19
Li1 Max. Temperature	5.7 °C
Li1 Min. Temperature	5.0 °C
Emissivitet	0.91
Objektafstand	1.0 m
Maks. temperatur	7.4 °C
Min. temperatur	3.8 °C
Atmosfærisk temperatur	20.0 °C
Reflekteret temperatur	20.0 °C

Kommentar: som billede 1

Anbefaling: som billede 1

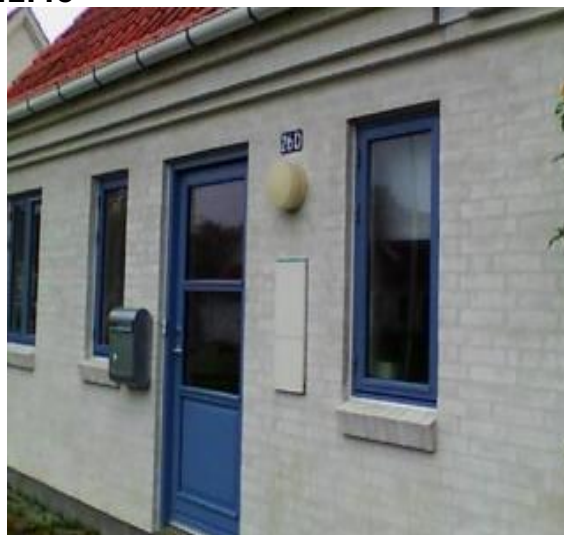
Billede 9. Taget: (Where)
 Dato og klokkeslæt: 13-11-2014 12:12:46

Dato	13-11-2014
Billede Tid	12:12:46
Li1 Max. Temperature	5.5 °C
Li1 Min. Temperature	<-40.0 °C
Emissivitet	0.91
Objektafstand	1.0 m
Maks. temperatur	8.0 °C
Min. temperatur	<-40.0 °C
Atmosfærisk temperatur	20.0 °C
Reflekteret temperatur	20.0 °C

Kommentar: som billede 1

Anbefaling: som billede 1
