Termografirapport

Kunde: Søbo – Blok I
Adresse: Thorsager, Reerslev

Termografidato:	24.03.2015
Termograf:	Kjeld Kielstrup
Udendørs temperatur:	6 °C
Stuetemperatur:	21 °C
Temperaturforskel inde-ude Δt :	15 °C
Vejr:	Gråvejr

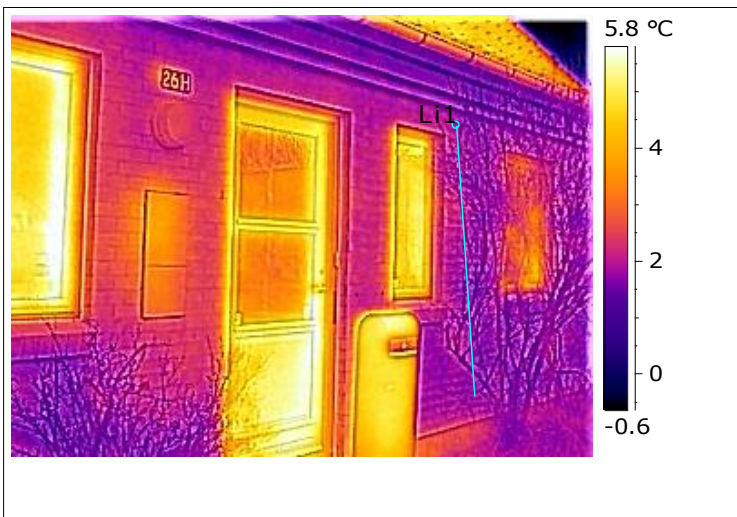
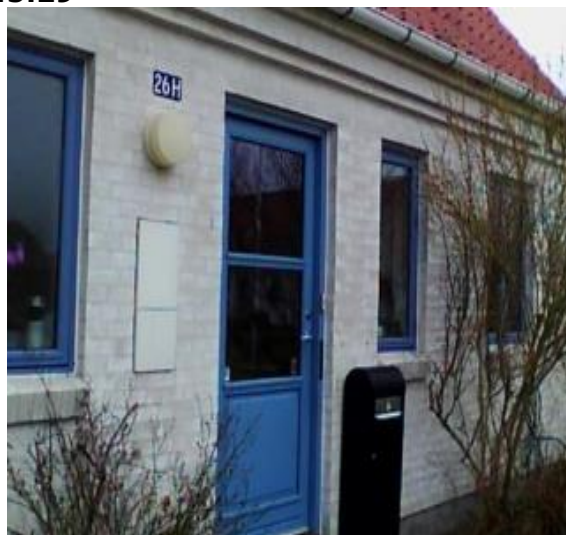
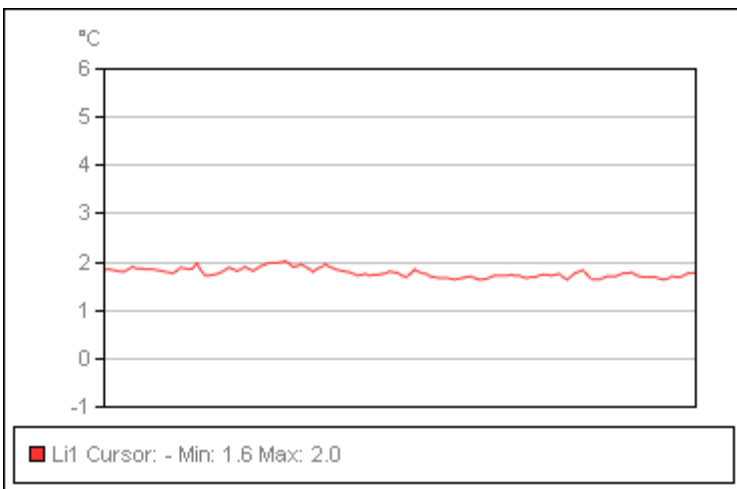
Billede 1. Facade
 Dato og klokkeslæt: 24-03-2015 09:45:29

Kommentar: Rimelig ens temperatur på ydermur !

Anbefaling: Ingen.

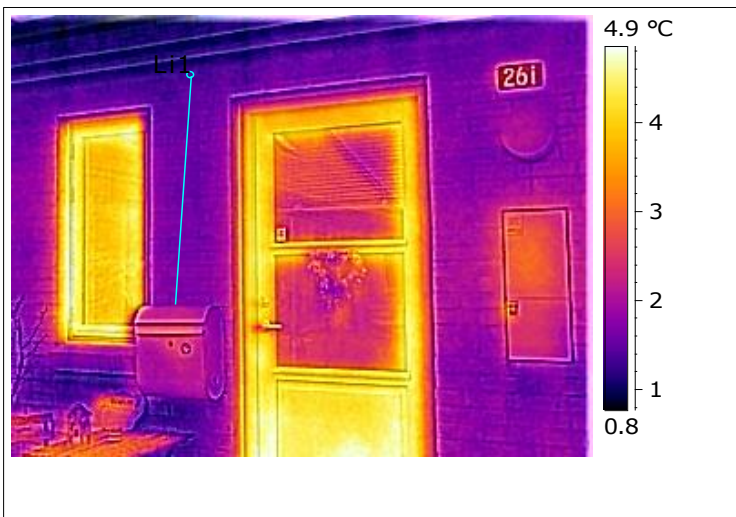
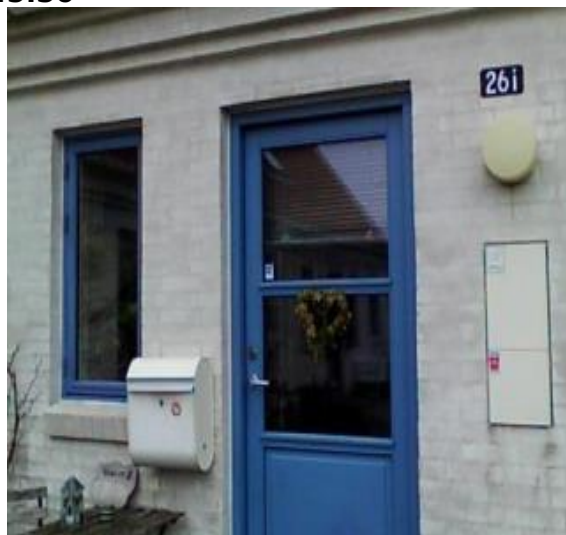
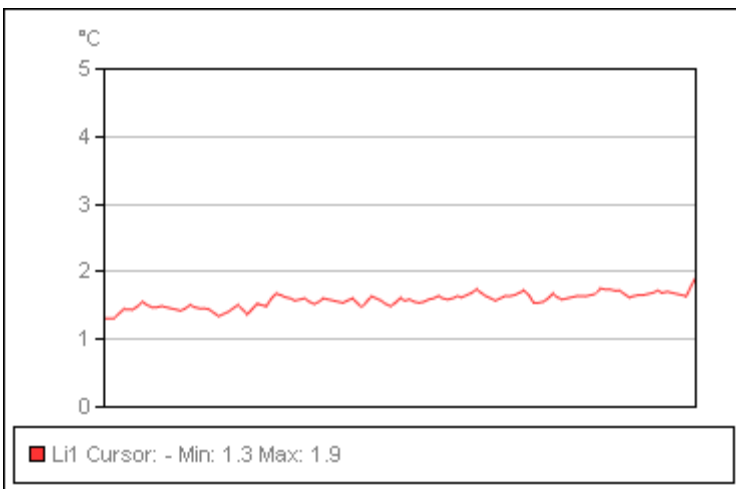
Billede 2. facade
 Dato og klokkeslæt: 24-03-2015 09:45:36

Kommentar: som billede 1

Anbefaling: ingen

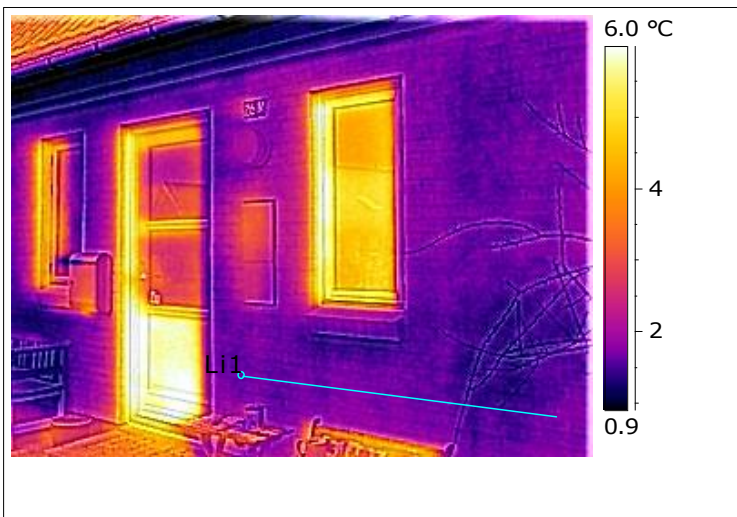
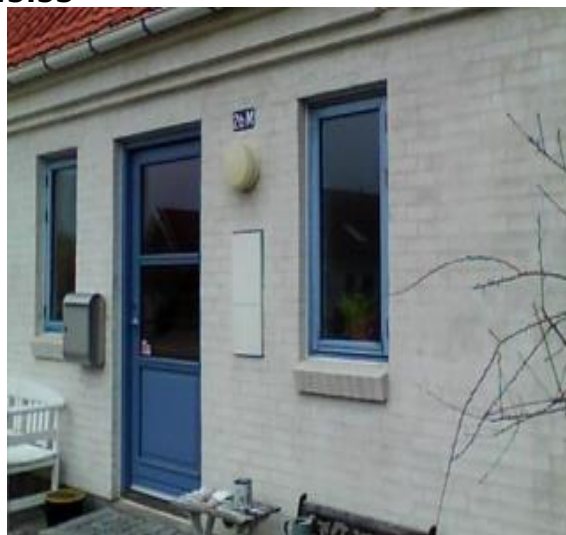
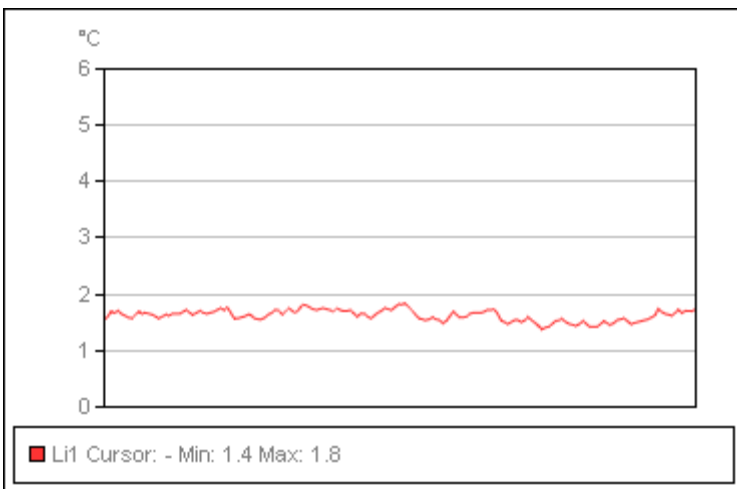
Billede 3. facade
 Dato og klokkeslæt: 24-03-2015 09:45:53

Kommentar: som billede 1

Anbefaling: ingen

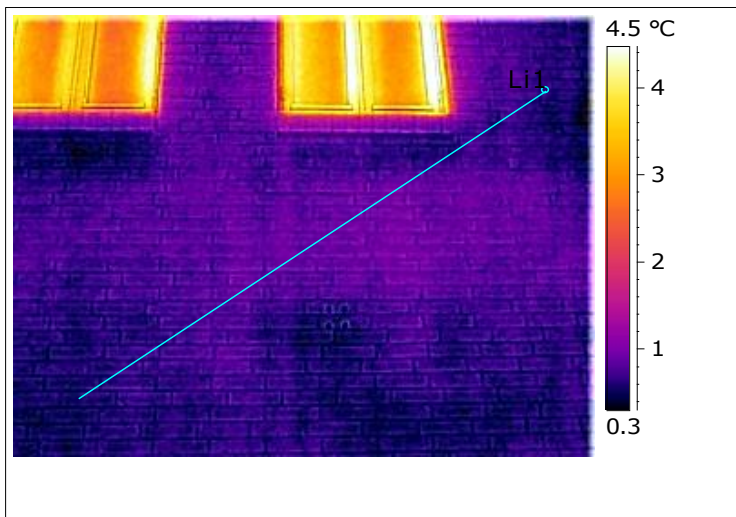
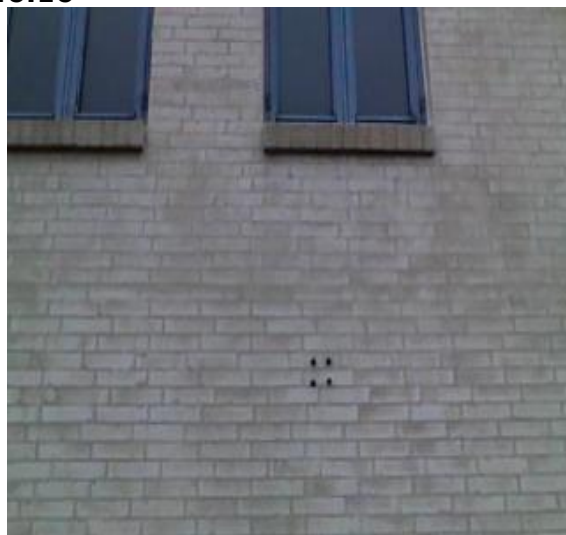
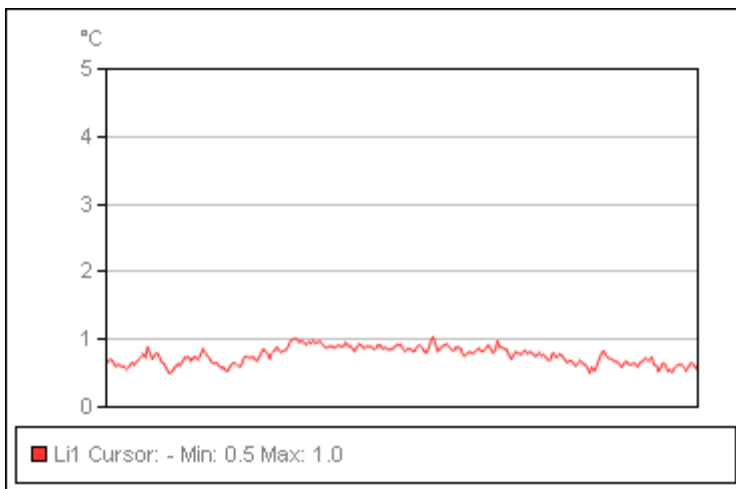
Billede 4. facade
 Dato og klokkeslæt: 24-03-2015 09:46:16

Kommentar: som billede 1

Anbefaling: ingen

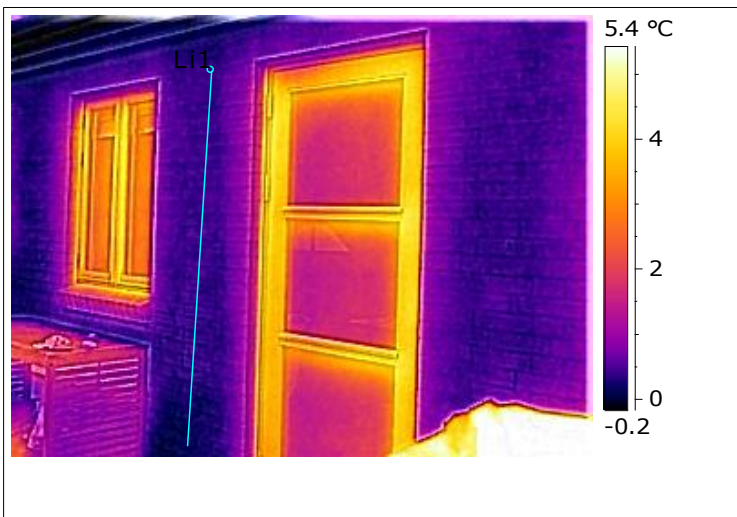
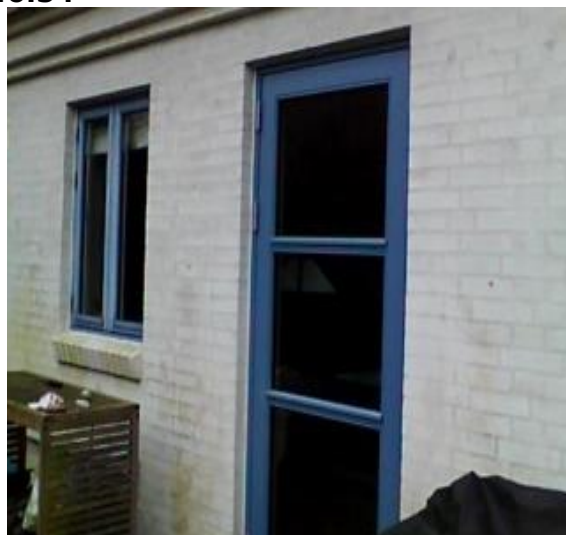
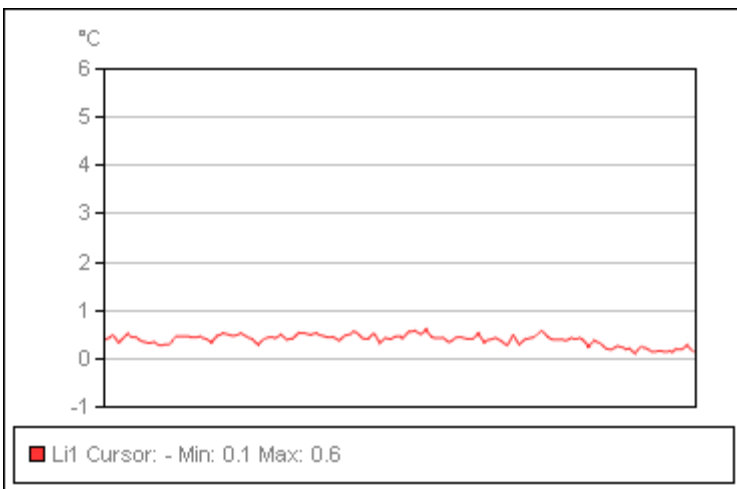
Billede 5. facade
 Dato og klokkeslæt: 24-03-2015 09:46:34

Kommentar: som billede 1

Anbefaling: ingen

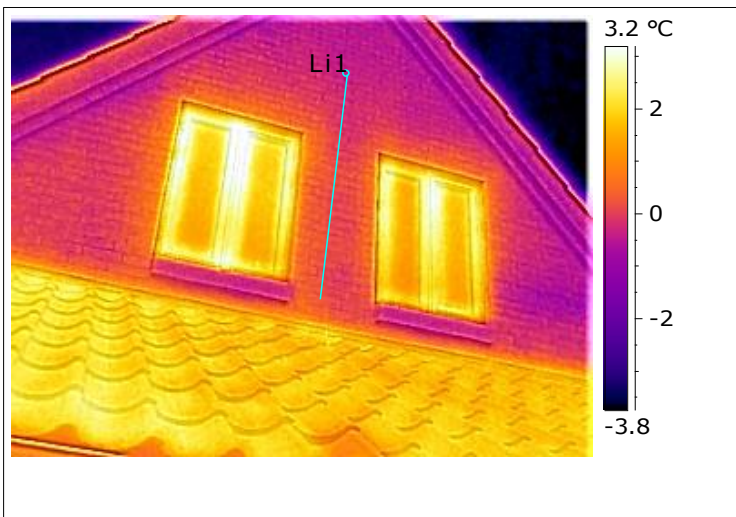
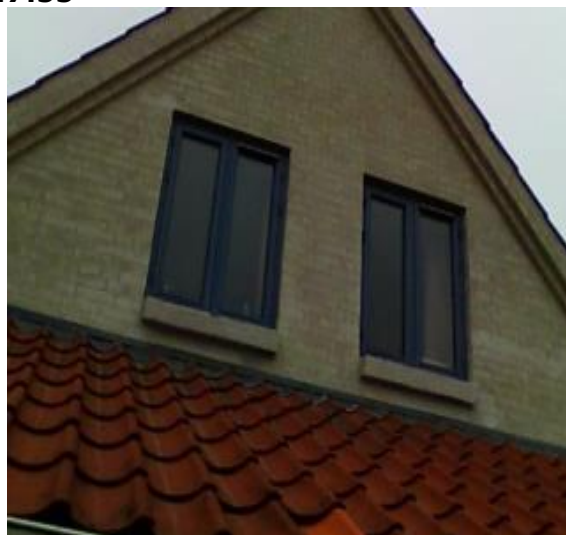
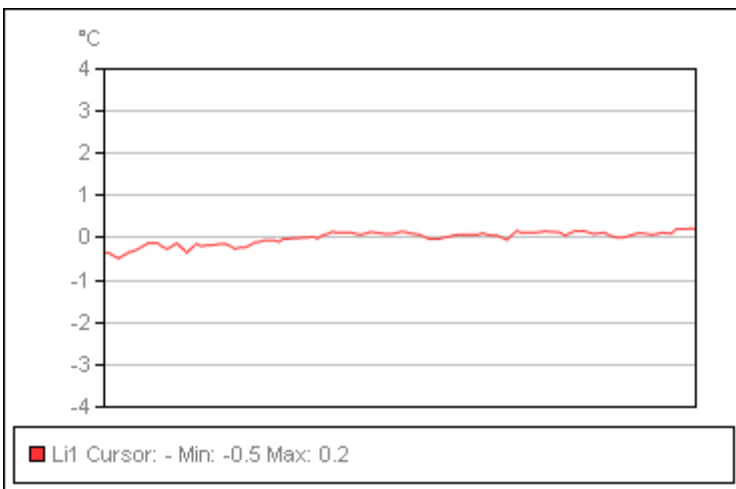
Billede 6. facade
 Dato og klokkeslæt: 24-03-2015 09:47:55

Kommentar: som billede 1

Anbefaling: ingen

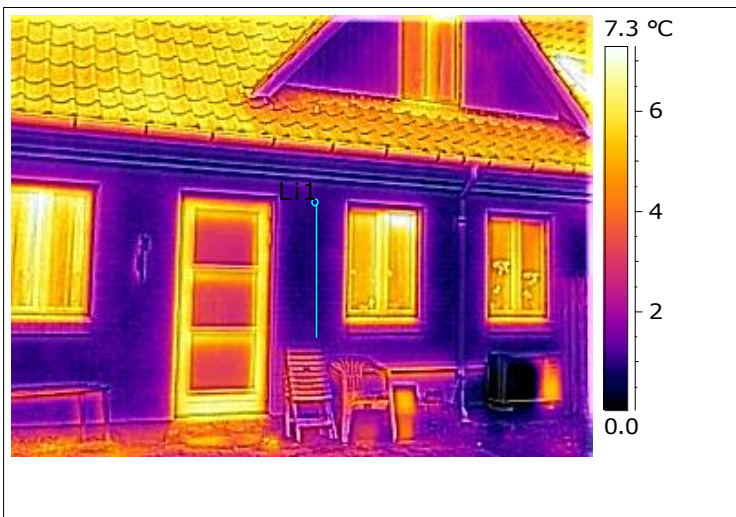
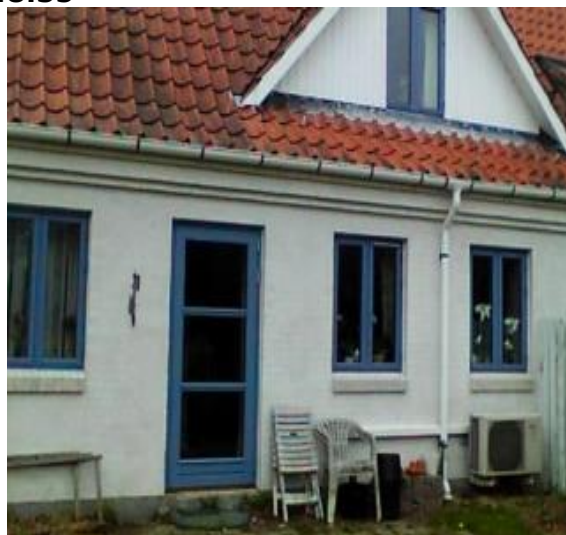
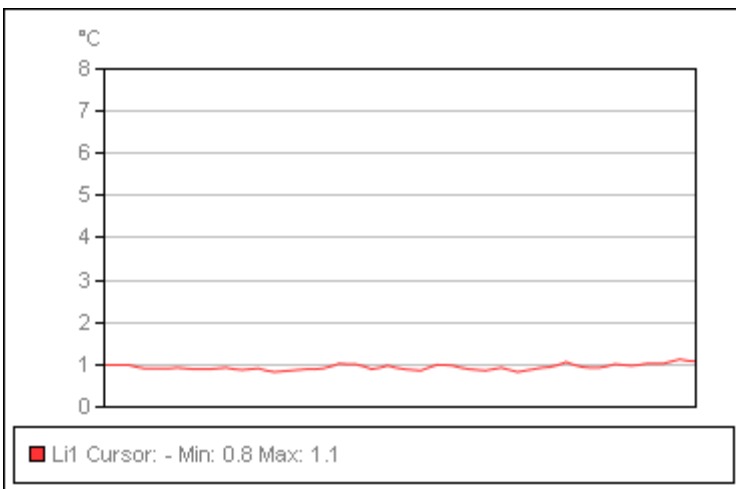
Billede 7. facade
 Dato og klokkeslæt: 24-03-2015 09:48:35

Kommentar: som billede 1

Anbefaling: ingen

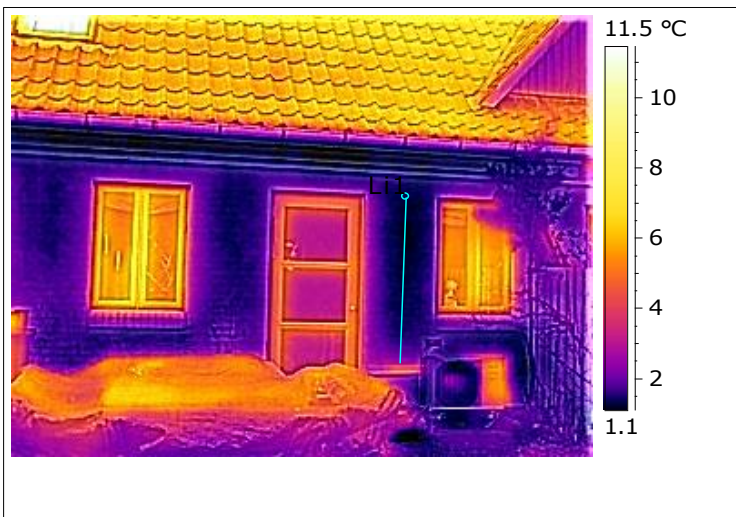
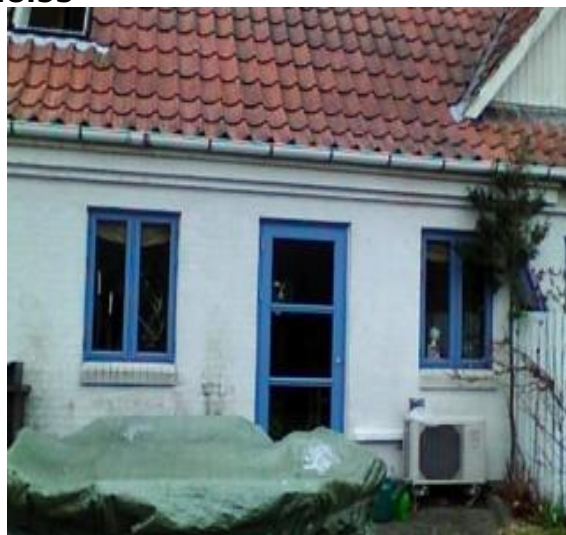
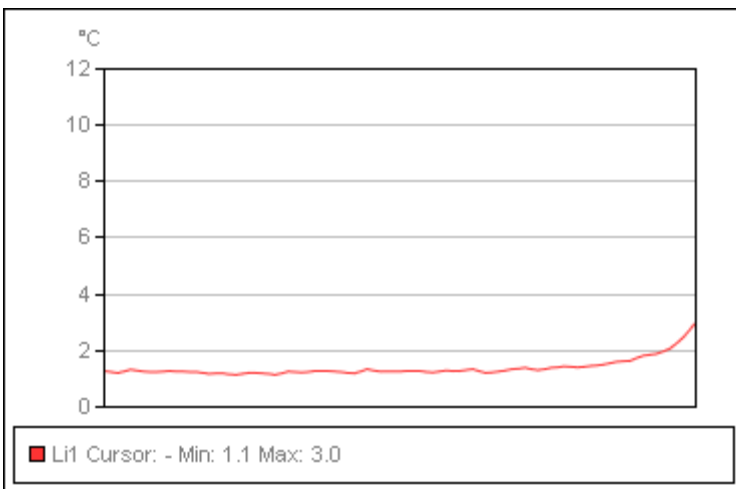
Billede 8. facade
 Dato og klokkeslæt: 24-03-2015 09:48:53

Kommentar: som billede 1

Anbefaling: ingen

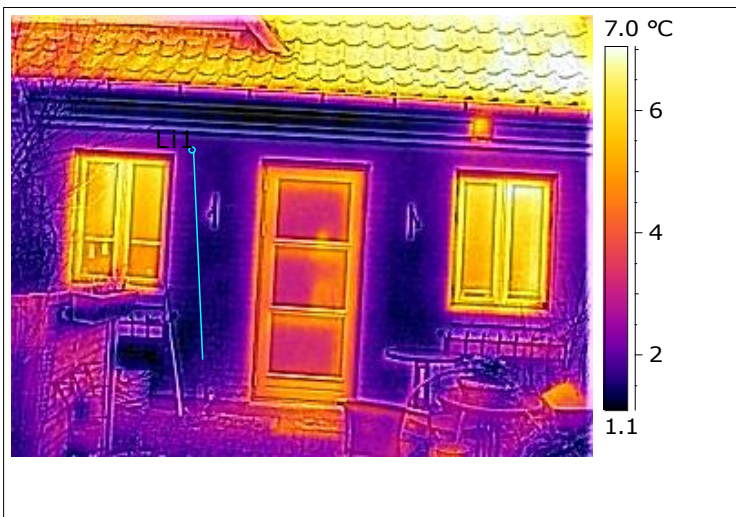
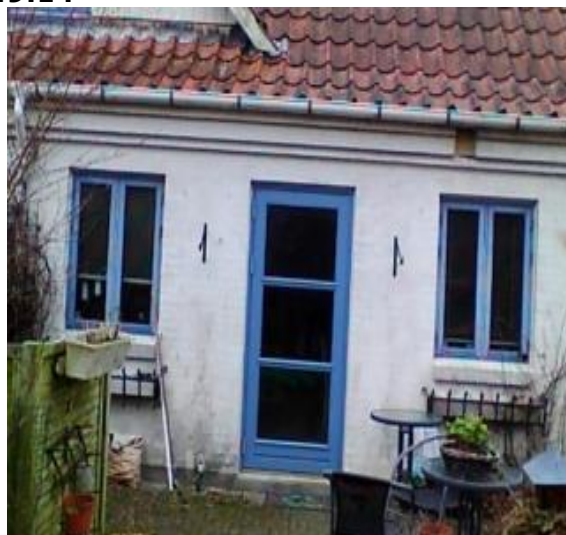
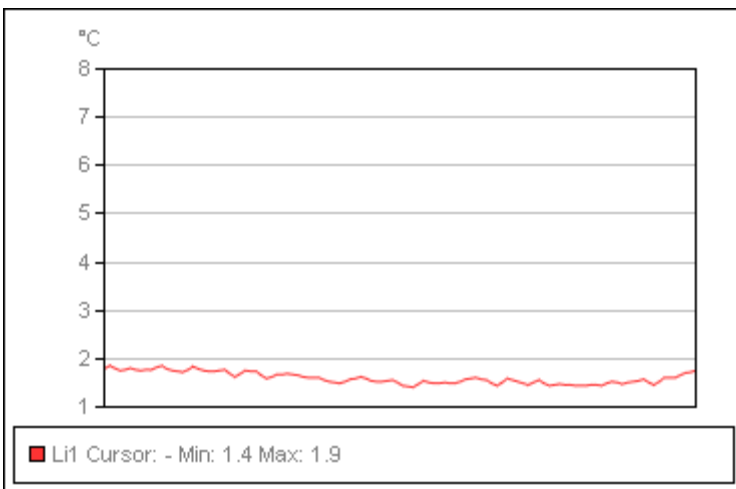
Billede 9. facade
 Dato og klokkeslæt: 24-03-2015 09:49:14

Kommentar: som billede 1

Anbefaling: ingen
